## **Bundeling van zonlicht door gekromde gevels**

### **Een concreet probleemgeval onderzocht met parametrische tools, simulatie en controlemetingen**

Schipper, H.R.; Brembilla, E.

Bouwfysica Blad

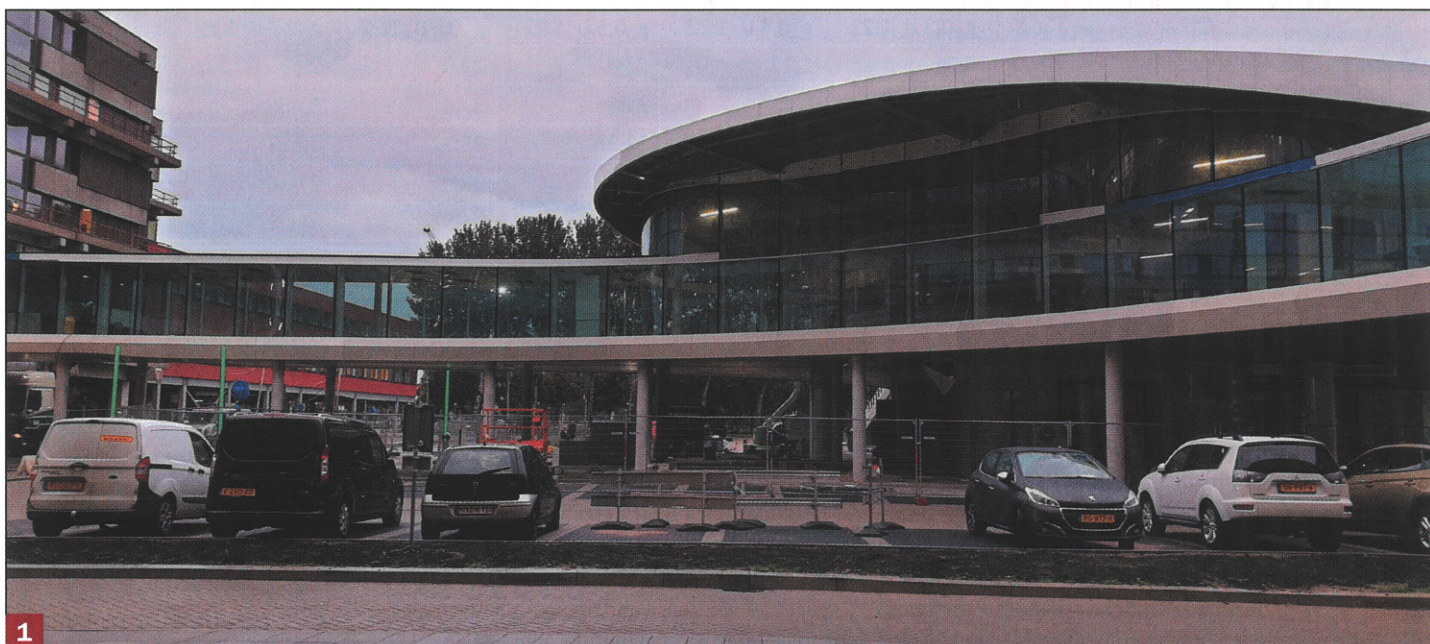
1

Het gebouw in kwestie is beduidend lager dan de genoemde hoogbouw in Londen: slechts twee bouwlagen. De nieuwgebouwde, gebogen loopbruggen plus een nieuw centraal entreegebouw verbinden op het niveau van de eerste verdieping de vleugels van een bestaand gebouw met elkaar (figuur 1). De nieuwe buitengevels van het entreegebouw en de loopbruggen worden gekenmerkt door grote transparantie. De gevels bestaan uit cilindrisch gebogen dubbelglas-units met een externe reflectiefactor van 24% (waarvan 16% voor het zichtbare deel). Deze waarde is door de leverancier gegeven voor een hoek van 90°, en zal naar verwachting bij benadering geldig zijn voor hoeken groter dan 30°. De glaspanelen hebben afmetingen orde-grootte  $b \times h = 2,35 \times 2,75 \text{ m}^2$ , waarbij de kromming alleen in het horizontale vlak is aangebracht (cilindrisch dus, niet dubbel gekromd) met een straal van tussen de  $R = 15 \text{ m}$  en  $R = 25 \text{ m}$ , verschillend per gevel. Pas na plaat-

Gekromde, grotendeels glazen gevel van het gebouw in kwestie, georiënteerd op het zuiden. Ook op het oosten en westen zijn vergelijkbare gekromde glaspanelen aangebracht

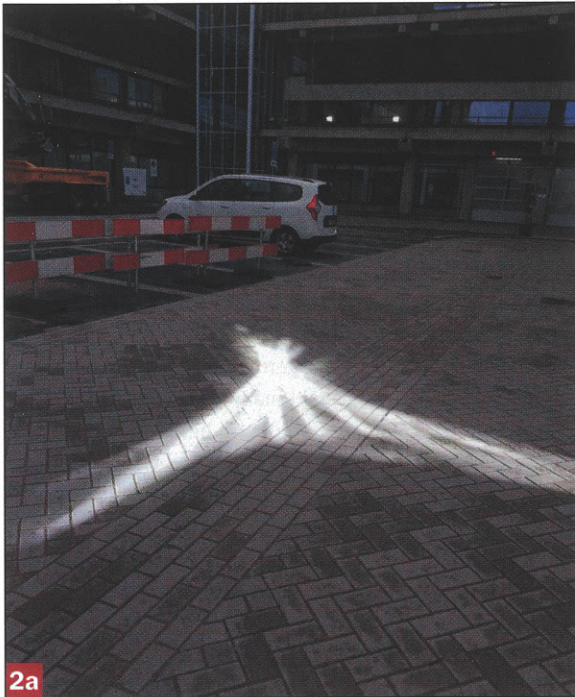
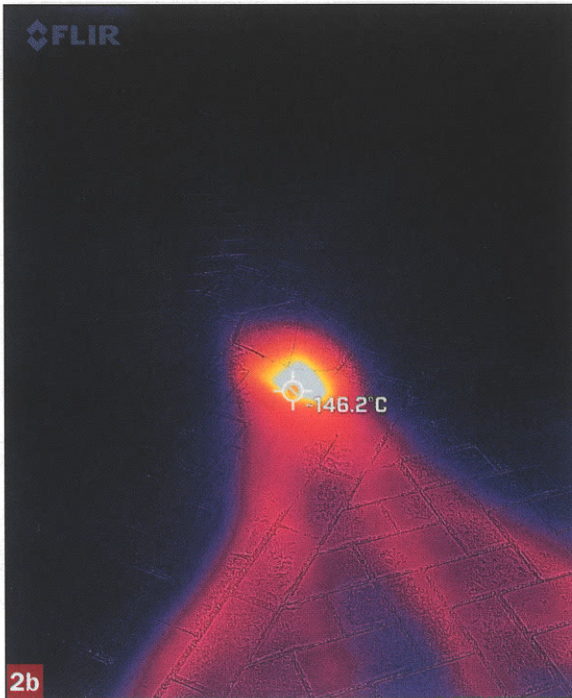
sing van het glas medio 2021 werd de bundeling van zonlicht opgemerkt. Op figuur 2a is het patroon zichtbaar dat op het parkeerterrein onder de zuidgevel zichtbaar was op zonnige dagen. Het patroon verplaatste zich redelijk vlot over de grond, spiegelbeeldig met de positie van de zon. In het patroon zijn strepen zichtbaar van elk van de individuele glasunits die op dat moment beschenen werden door de zon. De strepen kruisen elkaar, en met name in het snijpunt was de warmte duidelijk voelbaar.

Door de opdrachtgever, die de beschikking had over een professionele infraroodcamera (FLIR T420bx), werden diverse warmtebeelden vastgelegd (figuur 2b) waarop in enkele gevallen verontrustend hoge oppervlaktetemperaturen zichtbaar waren, zelfs op de zware betonklinkers van het parkeerterrein. Dit was niet zonder aanleiding:

Foto brandpunt en IR-meting door opdrachtgever

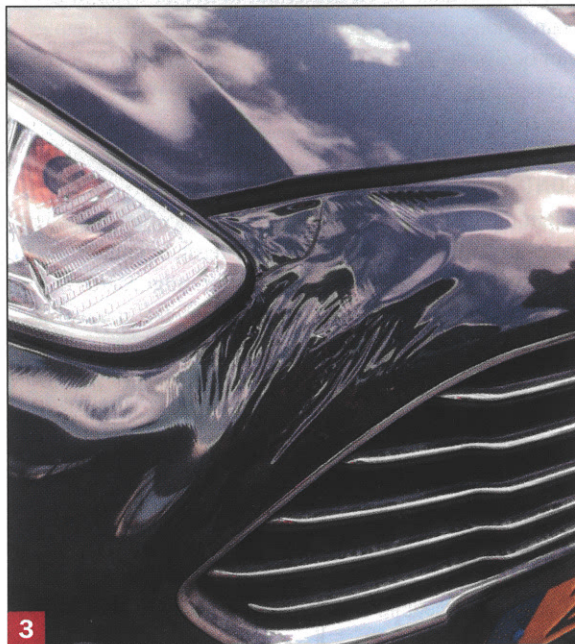
Door warmte vervormd front van auto

Figuur 3 laat het effect zien op de voorzijde van een auto die in de baan van het zich verplaatsende brandpunt geparkeerd stond: het kunststof front van de auto is vervormd, wat wijst op een materiaaltemperatuur van zo'n 180 à 200°C gedurende een voldoende lange tijdsduur. Het was duidelijk dat hier sprake was van een zeer ongelukkige samenloop van geometrie, oriëntatie en glaseigenschappen, wat allerlei lastige vragen oproep. Bij het zoeken naar vergelijkbare situaties trof het projectteam het artikel in Bouwfysica uit 2018 aan. TU Delft werd benaderd om mee te denken over wat hier aan de hand was en hoe het opgelost kon worden.

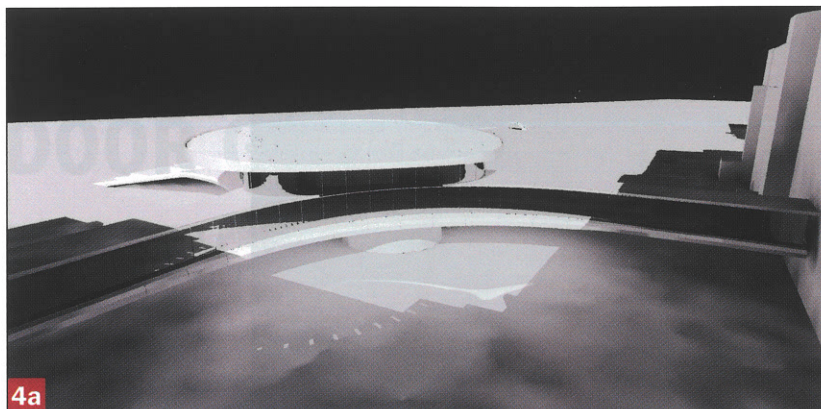
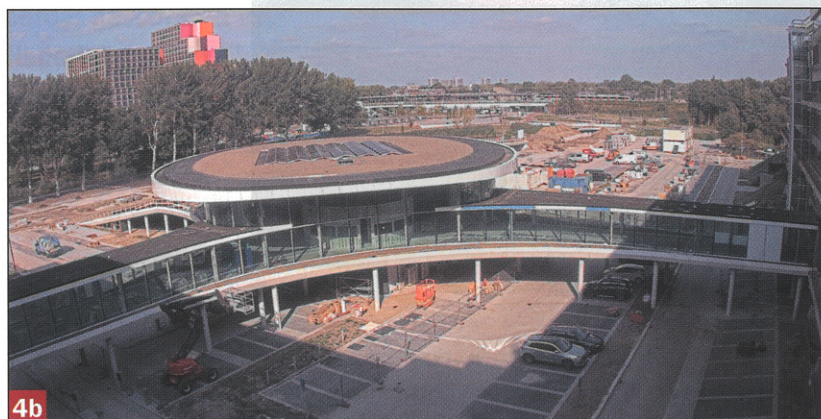
4a

Simulatie in Radianc (boven) vanuit dezelfde gezichtshoek als de webcam op de bestaande bebouwing (onder)

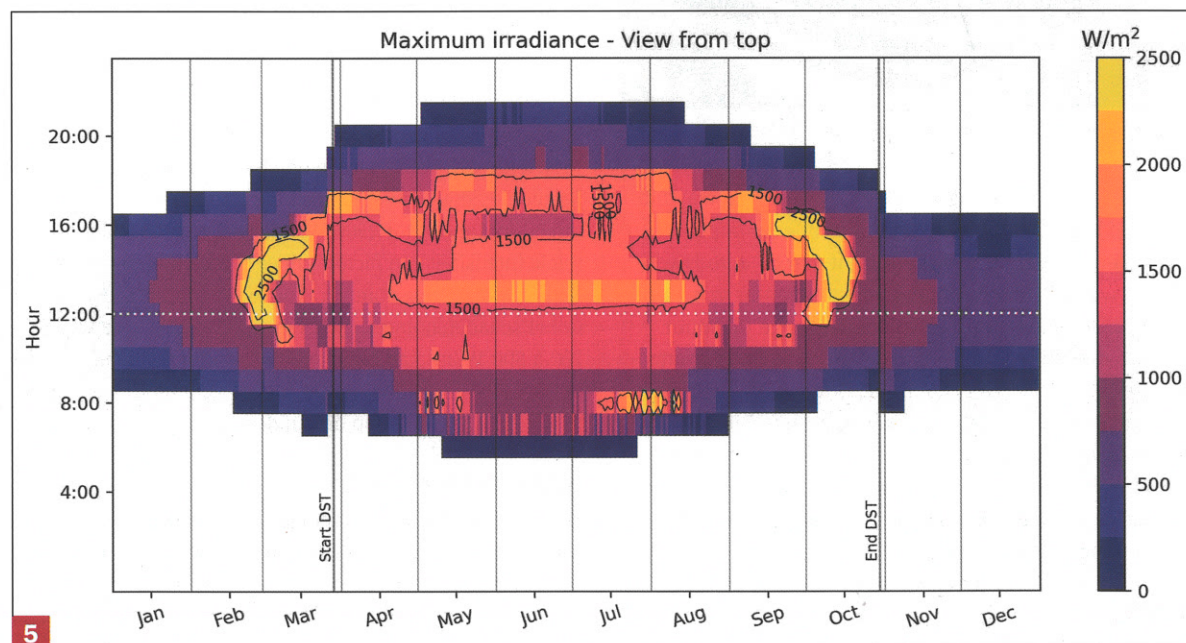
5

Jaaroverzicht zonbestraling van Radianc - op de horizontale as de datum, op de verticale as de tijd. De kleurcodering geeft de intensiteit van de bundeling in  $W/m^2$

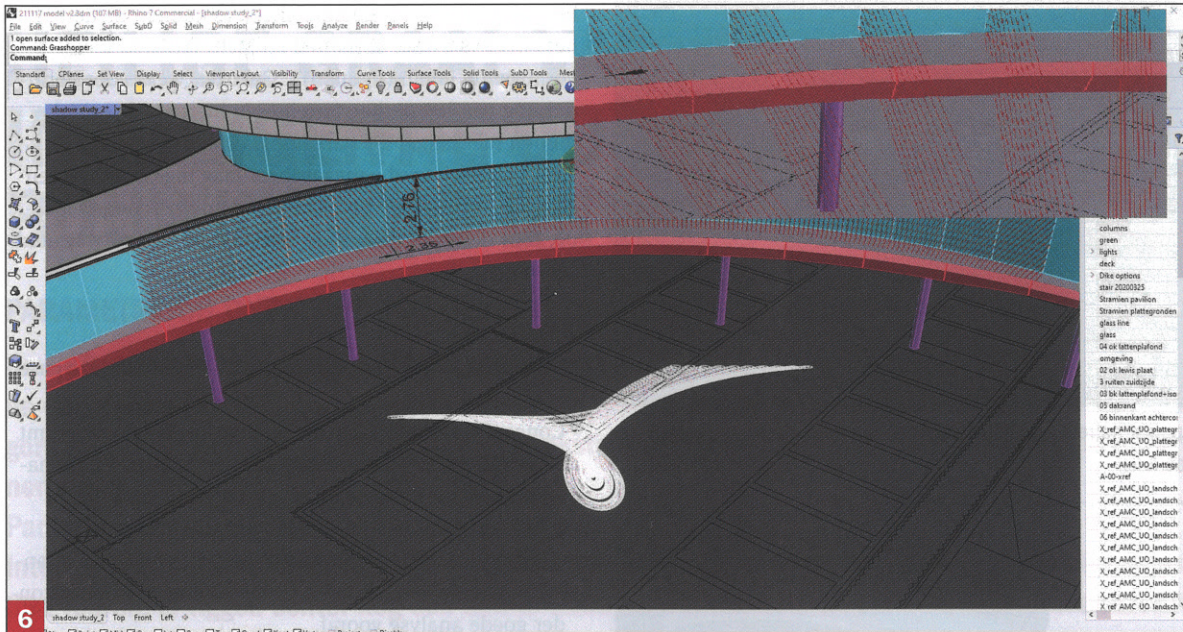
na de zonnehoek zich aanpaste en de bijbehorende reflecties zonder noemenswaardige rekentijd werden getekend. Bijzondere patronen werden zichtbaar (figuur 7), en het werd duidelijk dat hier ook wel van een ongelukkige samenloop van geometriekeuzes sprake moest zijn. Met het Grasshopper-script in Rhino 3D<sup>1</sup> kon snel worden

Visualisatie van de zonreflecties en bundeling via Rhino-Grasshopper

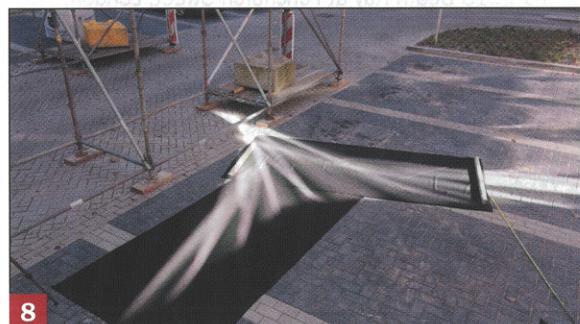
Controlemeting met Pyranometer en fotografie

gefocusseerde streepvormige bundel van slechts één enkel glaspaneel gaf al een intensiteit van meer dan  $1300 \text{ W/m}^2$ , terwijl in het kruispunt van strepen de intensiteit ver boven het meetbereik van de gebruikte pyranometer bleek te liggen. Voorzichtige extrapolatie van de wel meetbare waarden gaf indicatief  $2800$  à  $3000 \text{ W/m}^2$  tijdens de piek van het brandpunt, wat het smelten van een

lichtgewicht kunststof front met een donkere kleur goed zou kunnen verklaren. Tijdens de meting werden oppervlaktetemperaturen van zo'n  $70^\circ\text{C}$  gemeten op het textiel dat als ondergrond werd gebruikt, bij een buitentemperatuur van zo'n  $7^\circ\text{C}$  en een directe horizontale zombestraling (GHI) van  $425 \text{ W/m}^2$ . Wetende dat deze intensiteit in de zomer veel hoger kan liggen, was dit niet geruststel-

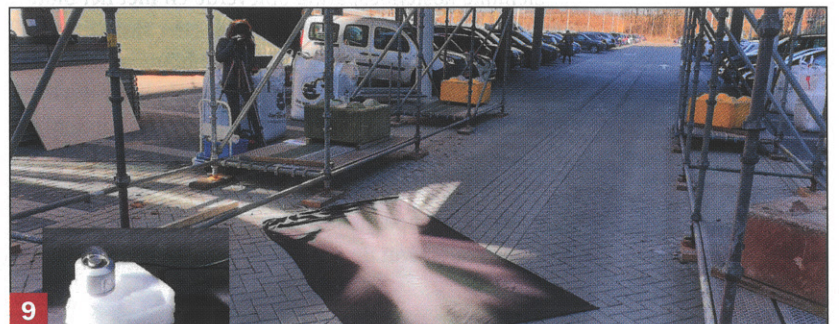
Controlefoto's van intensiteit brandpunten

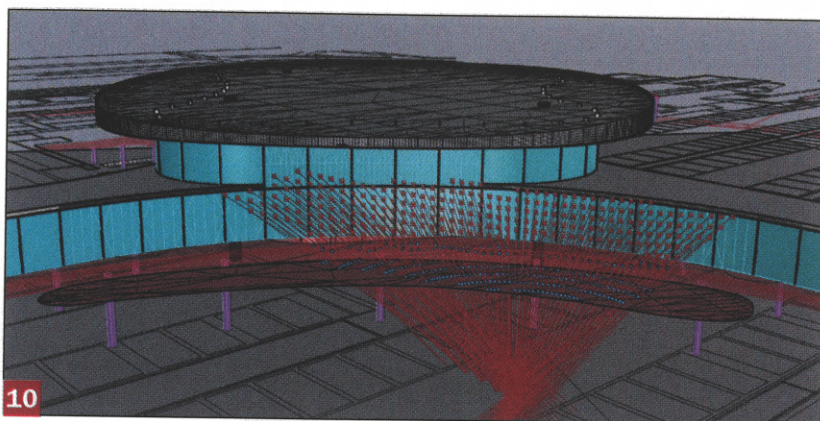
10 Onderzoek effect pergola op parkeerterrein - de blauwe punten zijn snijpunten van de gereflecteerde zonnestrallen met de luifel

In de winter waren ondertussen diverse alternatieve oplossingsrichtingen bedacht in brainstormsessies met alle betrokken partijen, variërend van matte folie op de buitenzijde van het glas, buitenzonwering in diverse configuraties, begroeiing van de gevel met groen, plaatsen van een pergola op kritieke punten (figuur 10), of aanpassingen van de inrichting van het parkeerterrein met bijvoorbeeld straatmeubilair. Het parametrisch model bleek

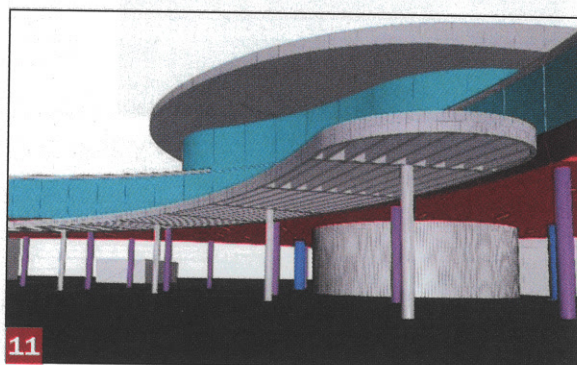
11 Architectonisch ontwerp pergola

hier een snelle en bruikbare check te kunnen bieden op het effect van deze varianten en hielp met de exacte vormgeving ervan (figuur 11). Gekozen werd voor herinrichting van het parkeerterrein, om hiermee de kritieke punten niet langer als parkeerplaats aan te wijzen. De kans op letsel werd aanvaardbaar laag ingeschat, gezien de korte verblijftijd van personen op de beschreven locatie, plus de waarschuwendende werking die van de warmte zelf uitgaat.
