### De casus van de Elleboogkerk in Amersfoort

# VOCHTSCHADE NA BRAND: DE CASUS VAN DE ELLEBOOGKERK IN AMERSFOORT

Barbara Lubelli<sup>1</sup>, Rob van Hees<sup>1,2</sup>

In dit artikel wordt de casus van de Neo-classicistische Elleboogkerk te Amersfoort besproken, waarvan de kapconstructie in 2007 door een brand werd verwoest. Naast directe schade door de brand aan het gebouw en de daarin aanwezige museale collectie, ontstond er ook vervolgschade als gevolg van vocht. Onderzoek toonde aan dat een hoog vochtgehalte in de muren, in de nasleep van de brand, de oorzaak is geweest van het loskomen van het nieuwe pleisterwerk, binnen enkele weken nadat dit was aangebracht. Daarnaast maakte het onderzoek het mogelijk om, op basis van het gemeten zoutgehalte in de muur, het risico voor het verder ontstaan van schade in te schatten en advies te geven over het wel of niet vervangen van de (nog) niet beschadigde delen van het renovatiepleisterwerk.

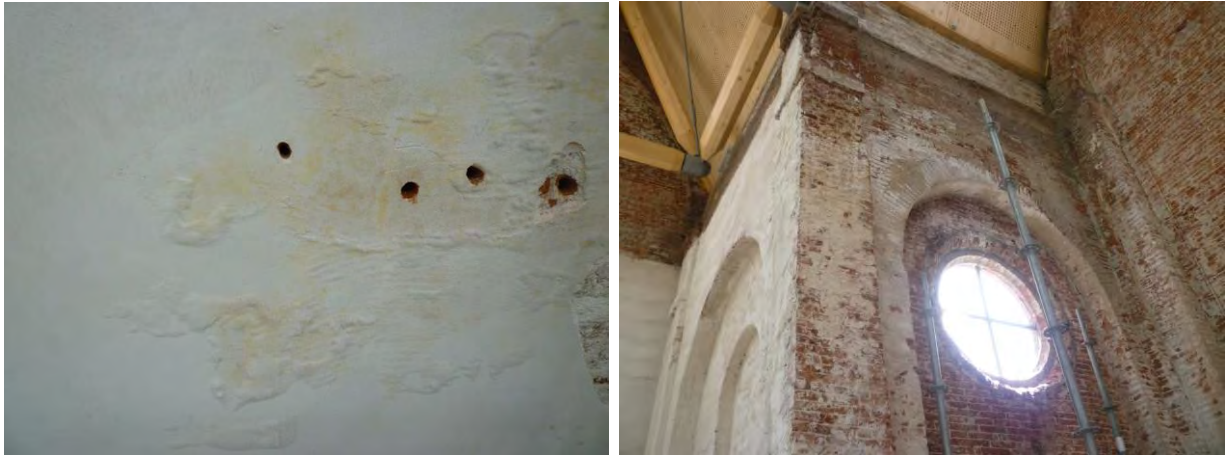
Op het moment van de eerste inspectie (juli 2012) toonden de gevels aan de binnenzijde, waar gepleisterd, lokaal schade in de vorm van loskomen van de pleister (figuur 1) en zoutuitbloei (figuur 2 links). Op de delen die nog niet gepleisterd waren en daar waar alleen de eerste laag pleister was aangebracht, was veel uitbloei zichtbaar (figuur 2 rechts). De toplaag van de pleister bleek, zoals verwacht, waterafstotende eigenschappen te bezitten. Als met een pipet waterdruppels op het oppervlak van de pleister worden gelegd, blijven deze sferisch en worden niet geabsorbeerd. Niettemin geeft de aanwezigheid van zoutuitbloei op het oppervlak van de pleister aan dat zouttransport naar het oppervlak plaats heeft gevonden voordat de pleister zijn waterafstotende eigenschappen kon ontwikkelen. Dit suggereert dat, op het moment van het aanbrengen van de pleister, de ondergrond erg nat moet zijn geweest. Op een locatie, boven de ingang, waren algen zichtbaar; een aanwijzing dat het metselwerk hier nog steeds zeer nat is.

**Figuur 2:** Zoutuitbloei op de pleisterlaag (zuidgevel, naast de losgekomen pleister) (links) en op het nog niet gepleisterde deel van het metselwerk (rechts)

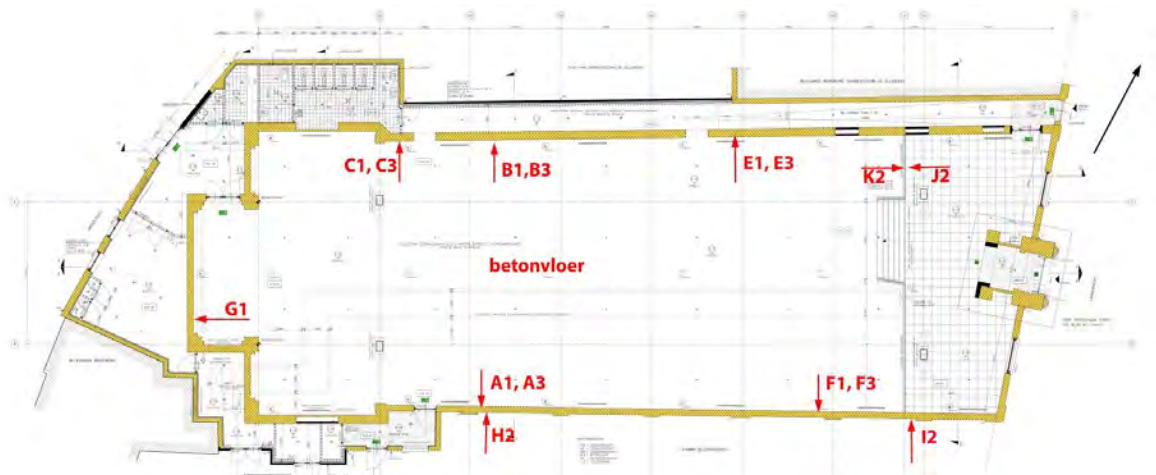
Omdat na het meten van het vochtgehalte van deze eerste serie monsters onzekerheid bleef bestaan over de aard van de aanwezige vochtbronnen, zijn in november 2012 (2<sup>de</sup> bemonsteringscampagne) extra monsters genomen, vanaf de buitenzijde van de zuidgevel (H2, I2) en de buiten- en binnenzijde van de voorgevel (J2). Een 3<sup>de</sup> bemonsteringscampagne is uitgevoerd in april 2013. De locaties van alle bemonsteringen zijn in figuur 3 aangegeven.

**Figuur 3:** Plattegrond van het gebouw met daarin aangegeven de locaties (A, B,...) van de bemonstering. Het cijfer geeft de bemonsteringscampagne (1<sup>e</sup>, 2<sup>e</sup> of 3<sup>e</sup>) aan. Op alle locaties, m.u.v. de eerste bemonsteringscampagne op de locaties E en F, zijn monsters genomen op meerdere hoogten langs een verticaal profiel

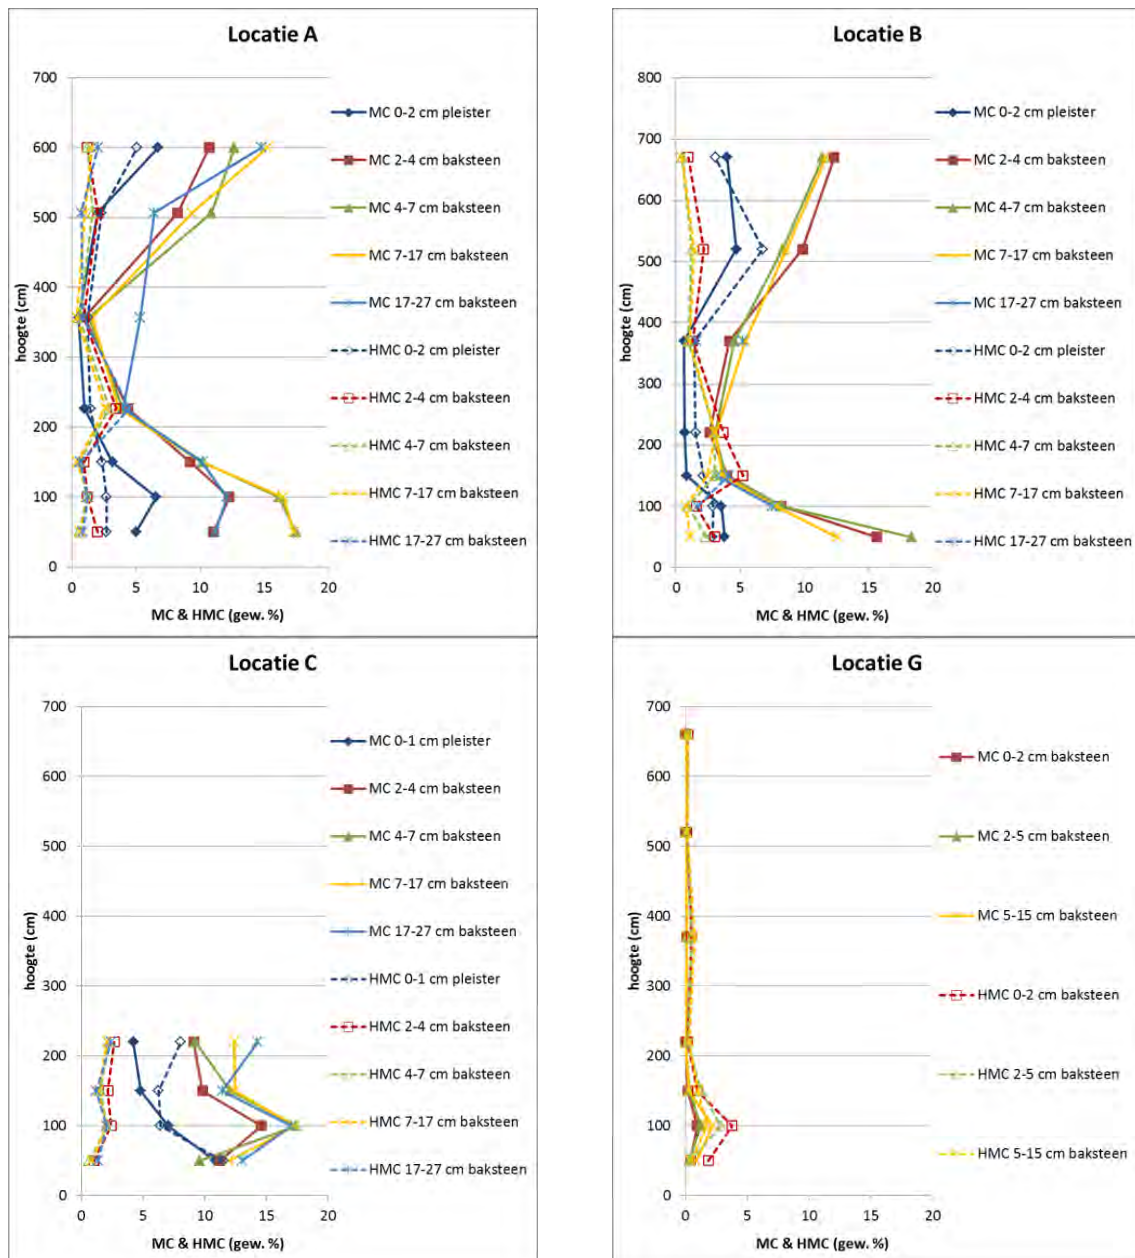
In het onderste gedeelte van de muur (tot 1 à 1,4 m) is het MC erg hoog en neemt het vervolgens af met de muurhoogte (figuur 4). Dit wijst op de aanwezigheid van een vochtbron vanaf beneden. Daarnaast is het vochtgehalte hoog in het bovenste deel van de muur (4 - 7 m), hetgeen wijst op vochttoetreding van bovenaf. De vochtbron kan in dit geval herleid worden tot regenwaterpenetratie: het metselwerk is, door het ontbreken van het dak, jarenlang aan regen blootgesteld geweest.

Op locatie C (pilaar noordgevel) is een hoog vochtgehalte gemeten tot 2,2 m hoogte (figuur 8): ook in dit geval is een vochtbron vanaf beneden aanwezig. Op locatie G (westmuur) is een laag vochtgehalte gemeten: deze muur is (net als het hele koor) recenter dan de rest van de kerk en, zoals bleek tijdens de bemonstering, voorzien van een spouw. Dit verklaart het lage vochtgehalte gemeten in deze muur.

**Figuur 4:** MC en HMC verdeling op locaties A, B, C en G tijdens de 1<sup>e</sup> bemonsteringscampagne

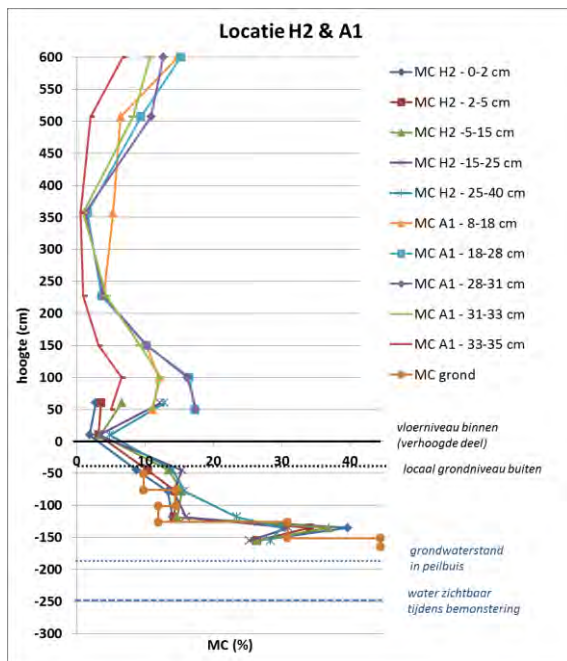
Het vochtgehalte in de fundering en in het lagere deel van de muur blijkt erg hoog en neemt af met de hoogte, tot 100 cm. Het MC in de grond neemt met de diepte toe.

Deze resultaten bevestigen dat optrekkend vocht vanaf de bodem aanwezig is tot ongeveer de hoogte van het vloerniveau in de kerk op locatie A (90 cm). Boven deze hoogte heeft het gemeten verhoogde MC een andere bron. Mogelijk heeft deze te maken met het water dat zich, tijdens het blussen en de periode waarin geen dak aanwezig was, heeft verzameld op de

**Figuur 5:** Actueel vochtgehalte (MC) op locatie H (2<sup>e</sup> campagne) en A (1<sup>e</sup> campagne). Diepten zijn vanaf de buitenzijde van de gevel gegeven

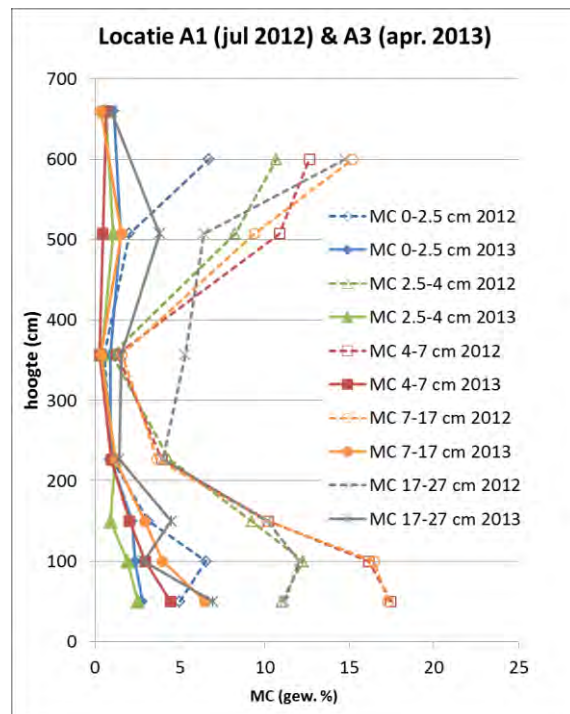
betonvloer en vanaf daar in de muur is (op)getrokken. Deze hypothese wordt bevestigd door de resultaten van de 3<sup>de</sup> bemonsteringscampagne, ongeveer 9 maanden later dan de 1<sup>ste</sup> bemonstering (figuur 6). Het MC in de muur is veel lager geworden, waaruit blijkt dat deze vochtbron toen niet meer aanwezig was en de muur aan het drogen is.

**Figuur 6:** MC-verdeling gemeten in juli 2012 (1<sup>e</sup> campagne, A1, gestippelde lijnen) en in april 2013 op dezelfde locatie (3<sup>e</sup> campagne, A3, getrokken lijnen)

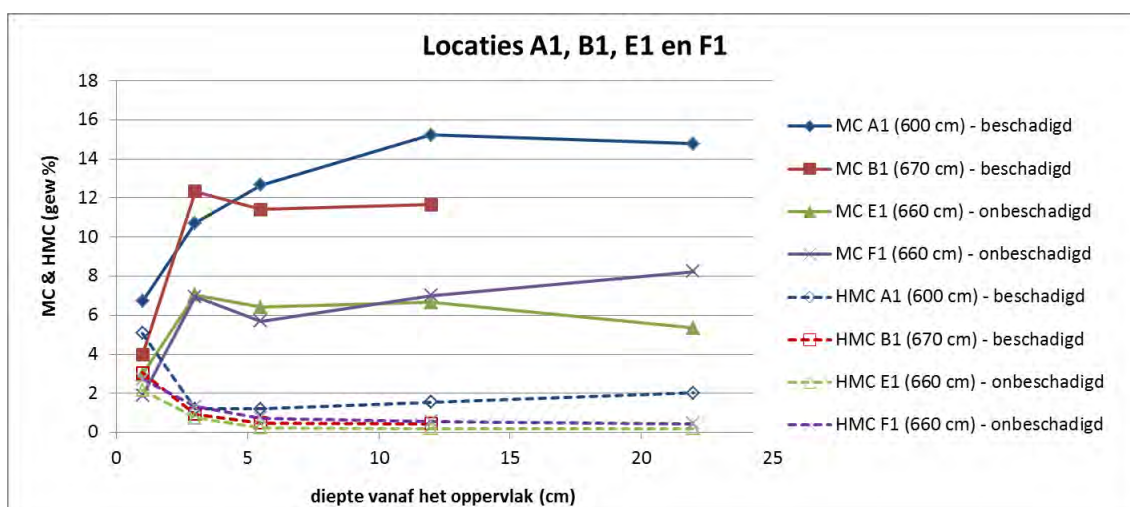
Wanneer MC en HMC in beschadigde locaties (loskomen van de pleister of zoutuitbloei) en niet beschadigde locaties vergeleken worden (figuur 7), is het duidelijk dat de schade plaats heeft gevonden op de locaties met de hoogste vochtgehalten (A1 en B1); op locaties waar het vochtgehalte lager is (E1 en F1), is er (nog) geen schade zichtbaar. Het zoutgehalte op beschadigde en onbeschadigde locaties verschilt echter niet sterk. Op beide locaties bevinden de meeste zouten zich in de pleisterlaag.

Opvallend is dat het HMC dieper in de muur veel lager is dan in de pleister. Dit betekent dat op de bemonsterde locaties zich geen significante hoeveelheden zouten in het metselwerk zelf bevinden. Het zoutgehalte zal dus niet veel hoger meer worden tijdens het verder drogen van het metselwerk; het risico op toekomstige zoutschade lijkt daarmee beperkt. De latere metingen, in 2013, laten inderdaad geen relevante verdere verhoging van het zoutgehalte in de pleister en geen ontwikkeling van nieuwe schade zien (het metselwerk is intussen gedroogd).

**Figuur 7:** MC en HMC verdeling op beschadigde (A1 en B1) en onbeschadigde locaties (E1 en F1) (hoogte van bemonsterde locaties: 6-7 m)

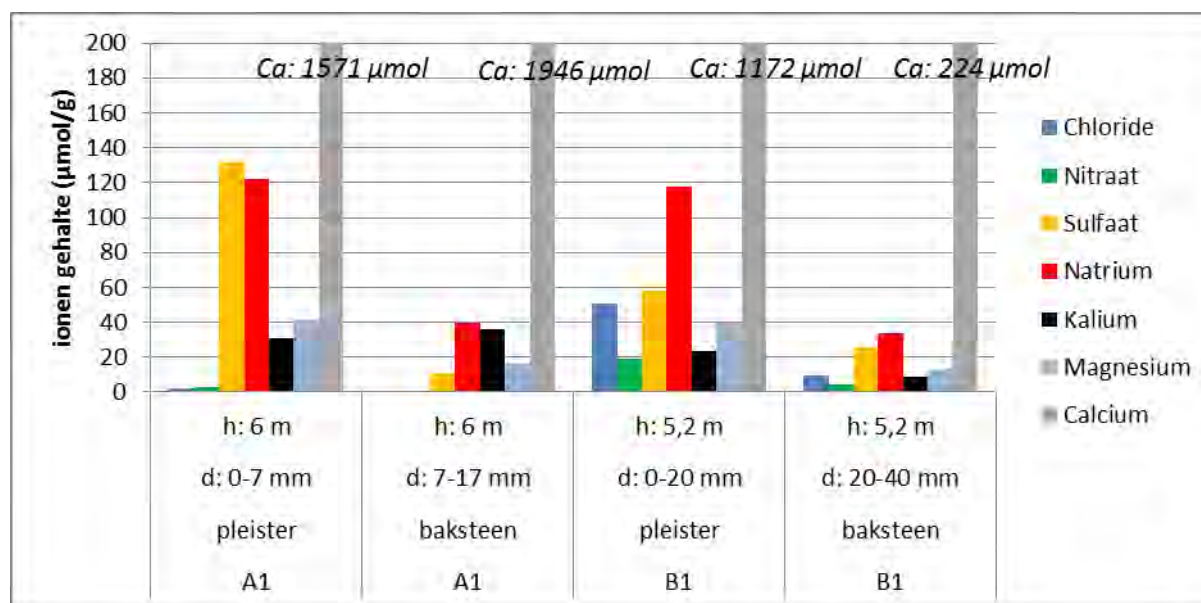
**Figuur 8:** Ionengehalte gemeten door middel van ionchromatografie (de balk voor het calciumgehalte loopt uit de schaal, maar is voor de leesbaarheid van de grafiek bij 200 afgebroken; het precieze calciumgehalte staat bij de balk vermeld)

De resultaten van de ionchromatografie (IC) (figuur 8) en röntgendiffractie (XRD) metingen geven aan dat natriumsulfaat het belangrijkste aanwezige zout is. In de monsters uit de pleister van locatie B1 zijn ook nitraten en chloriden in lage hoeveelheden aangetroffen. Het hoge calciumgehalte, aangetroffen in de pleister is afkomstig uit het materiaal zelf.
