**Investigation of Olympus TJF-Q180V Scopes at UMC Utrecht regarding contamination found after cleaning and disinfection
Reporting, Conclusions and Suggestions**

Onderzoek Olympus TJF-Q180V Scopen UMC Utrecht

Verslaglegging, Conclusies en Suggesties

19 April 2017

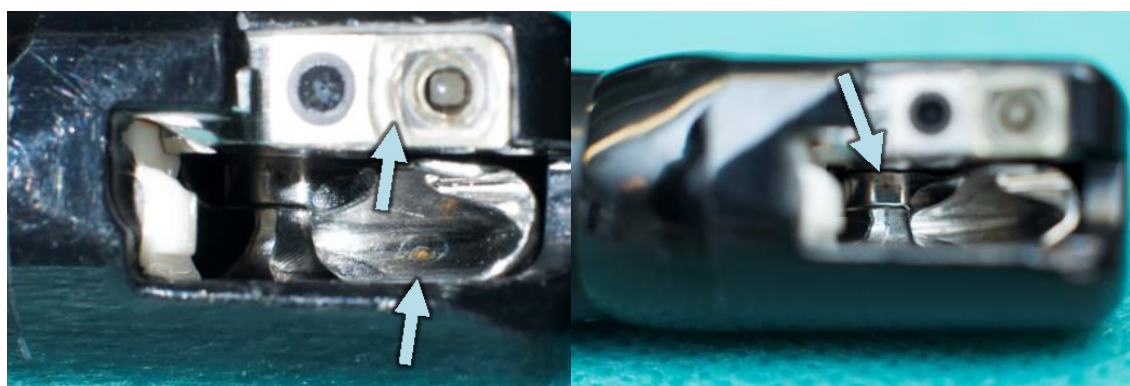
Figuur 32: (v.l.n.r.) Close-up van de tip, met bruine aanslag in de tangenlift en achter het lichtdekglas; Bruine aanslag op verschillende plekken op en rond de tangenlift;

De **bruine aanslag** achter het lichtdekglas van Scoop A en die achter het lichtdekglas en het cameradekglas van Scoop B deden vermoeden dat deze ruimtes op zijn minst op enig moment niet goed afgedicht zijn geweest, waardoor aangroei van micro-organismen, aanslag van achtergebleven vloeistoffen of aantasting van een eventueel coating is ontstaan. Lekroutes kunnen direct via de kortste weg naar buiten of indirect via een andere lekkage en het binnenwerk van de scoop hebben gelopen.

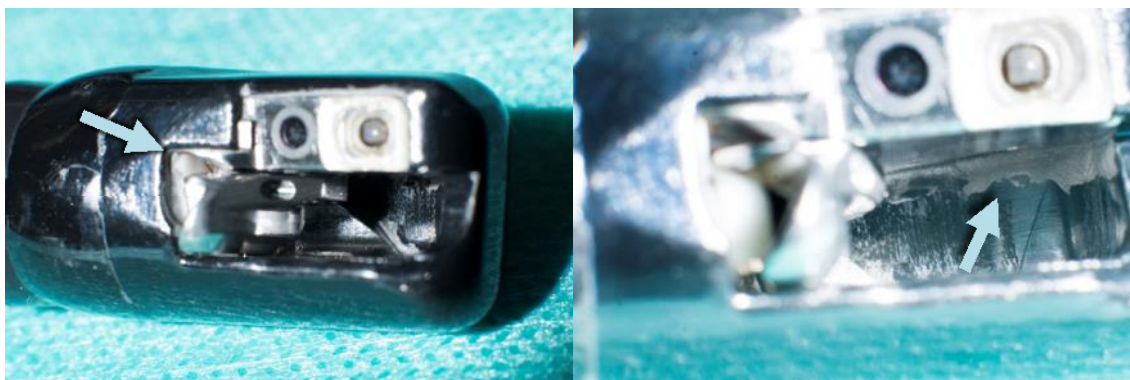
Figuur 33: (v.l.n.r.) Rood-bruine aanslag tussen het Z-blok (het witte onderdeel) en het tiphuis; Witte, poreus ogende aanslag in de tangenlifttruimte op de tipkap.

Op verschillende plekken in de tangenliftruimtes werd **witte en bruine aanslag** gevonden. Deze plekken zijn grotendeels goed of redelijk bereikbaar voor borstels of spoelen, waardoor het erop lijkt dat deze aanslag is achtergebleven of oxidatie is ontstaan door onvoldoende effectiviteit van spoelen of drogen ergens in het handmatig of automatisch reinigungs-, desinfectie- en droogproces.

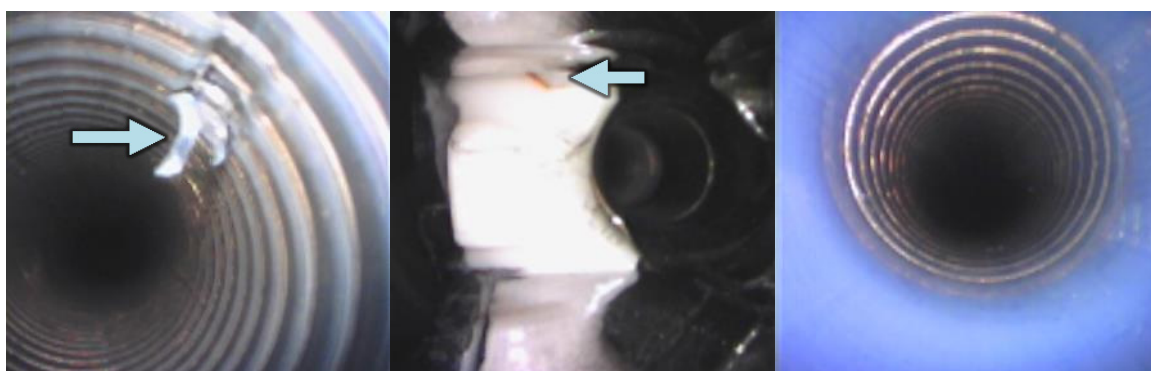
Figuur 35: Borescoopbeelden. (v.l.n.r.) Beschadiging in het afzuig-/biopsiekanaal op enkele centimeters van de tip; Rood-bruine aanslag op witte Z-blok; Deel van het afzuig-/biopsiekanaal gezien vanaf de distale (tip) zijde richting het bedieningshuis, waar de gladde buis overgaat in de geribbelde buis.

Beschadigingen of constructiedefecten van endoscopen: Het afzuig-/biopsiekanaal van Scoop A bevatte een *beschadiging vlakbij de tip*. Op zowel de Nikon D800 foto's als de rasterelektronenmicroscopfoto's is deze beschadiging duidelijk te zien en is te zien dat deze tot op de veerwikkeling in de wand van de buis doorloopt. Het is niet onaannemelijk dat in de ruimte onder deze beschadiging MR Klebsiella heeft kunnen persisteren. Bij de laatste tests én op de rasterelektronenmicroscopfoto's is hiervan echter niets meer teruggevonden. De gevonden *oxidatiesporen en aanslag in het binnenwerk* van Scoop B duiden op achtergebleven vocht, wat micro-organismen bevat kan hebben. Dit vocht kan, als er ergens een lek of slecht functionerende afdichting of verlijming aanwezig was, vervolgens in het afzuig-/biopsiekanaal of de ruimte rond de tangenlift, en vervolgens in patiënten terecht zijn gekomen.

Regelmatig inspecteren van de kanalen met een borescoop, zou een relatief goedkope en werkbare manier kunnen zijn om beschadigingen in de kanalen tijdig te detecteren. Als schade die tot lekkage kan gaan leiden tijdig wordt opgespoord, wordt het risico verkleind dat micro-organismen in het binnenwerk van de scoop terechtkomen en na reparatie alsnog in een patiënt terechtkomen.

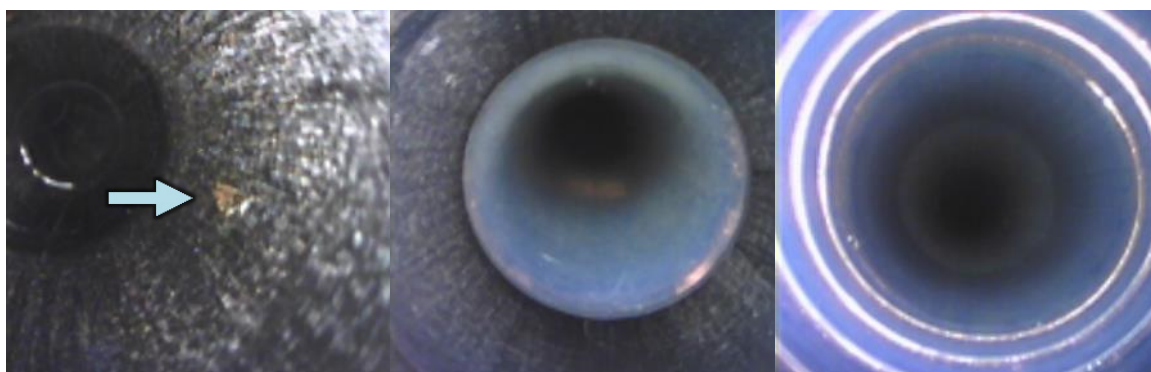
Figuur 36: Borescoopbeelden. (v.l.n.r.) Bruine aanslag bij ingang afzuig-/biopsiekanaal; Overgang ingang afzuig-/biopsiekanaal naar gladde buis afzuig-/biopsiekanaal; Overgang geribbelde buis afzuig-/biopsiekanaal naar gladde buis afzuig-/biopsiekanaal, gezien vanaf de bedieningshuuszijde richting de tip.

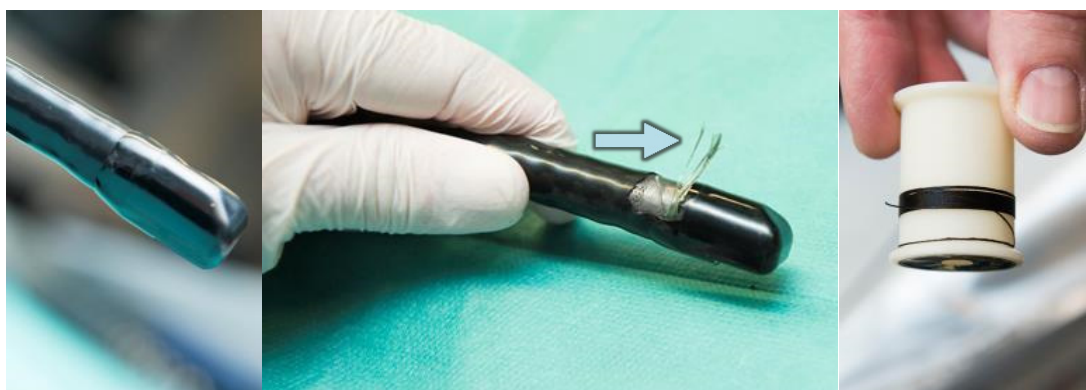
Figuur 37: (v.l.n.r.) Deuk in de tipkap; Groene draad onder voorste verlijming cardanrubber; Originele zwarte draad die door Olympus wordt gebruikt voor de verlijmingen.

In welke mate alle afwijkingen van de oorspronkelijke verlijmingmethoden invloed hadden op de afdichtkwaliteit, is niet direct te zeggen, maar het is aannemelijk dat door het niet goed hechten van lijm en draad een slechtere afsluiting rond de cardankoppeling is ontstaan. Daarnaast toonde de verlijming van het cardanrubber van Scoop B veel loslating, wat op lekkage of startende lekkage kan duiden. Verder zouden onder loslatingen mogelijk vocht of micro-organismen achter kunnen blijven, zelfs na herhaaldelijk reinigen.

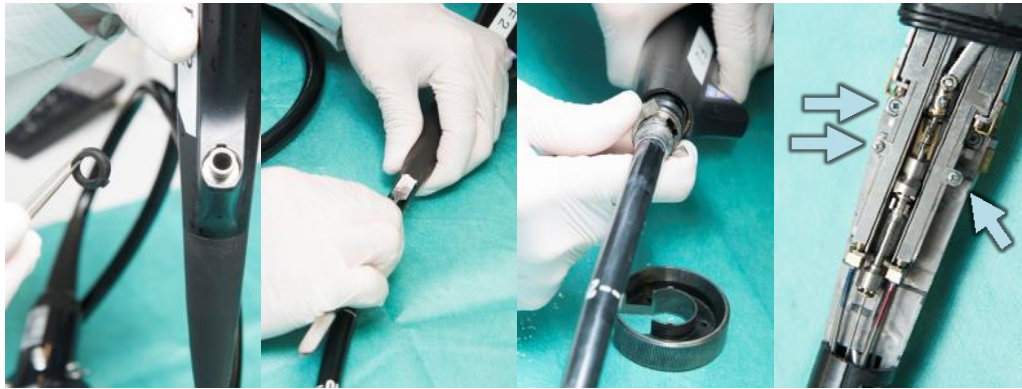
Figuur 47: (v.l.n.r.) Rubber ring losgehaald van ingang afzuig-/biopsiekanaal; Proximale manchet insertietube voorzien van speksteenpoeder voor het loshalen; Onder distale manchet geen Olympus naammerk op insertietube, insertietube is niet origineel; Binnenzijde bedieningshuis, waarin schroeven te zien zijn zonder verlijming.

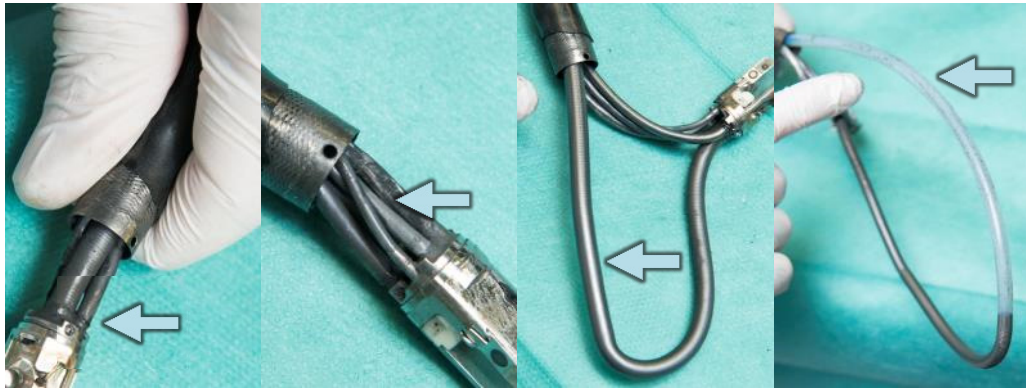
Figuur 48: (v.l.n.r.) Zwat verlijmde kanalen bij de tip; Gekruisde kanalen bij de tip; Niet-origineel afzuig-/biopsiekanaal (zie Bijlage H); Glad, transparant deel van het niet-originele afzuig-/biopsiekanaal.

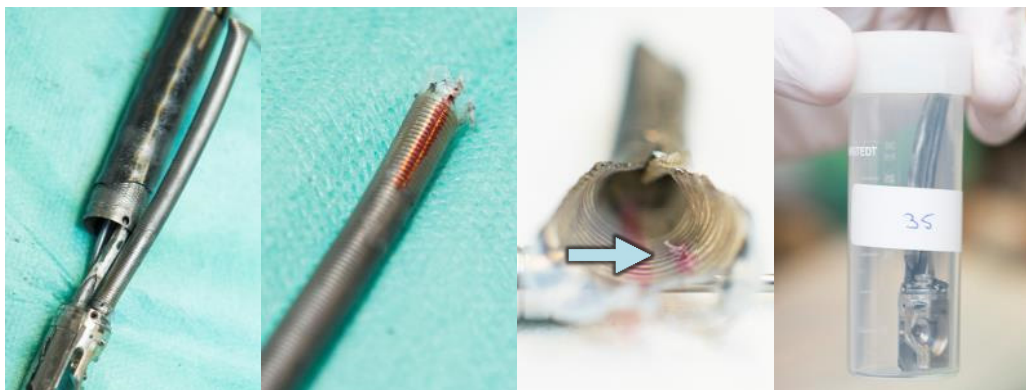
Figuur 49: (v.l.n.r.) Losgeknipt afzuig-/biopsiekanaal; Los, distaal stuk afzuig-/biopsiekanaal met de van buitenaf gemarkeerde locatie van de inwendige beschadiging; Detail van de inwendige beschadiging in het afzuig-/biopsiekanaal; Losgeknipte tip.

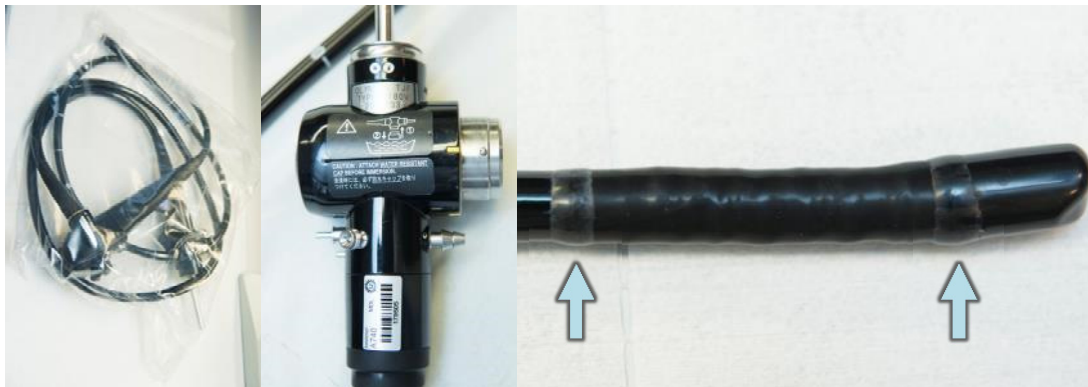
Figuur 50: (v.l.n.r.) Scoop B in onbeschadigde steriele zak; Connector van Scoop B; Distaal deel van Scoop B, met onregelmatige, sporen van loslating vertonende verlijmingen van het cardanrubber.

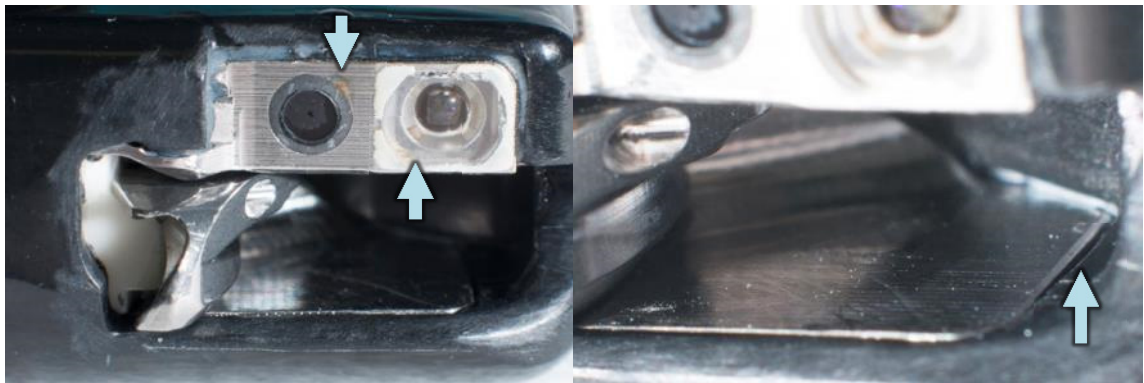
Figuur 52: (v.l.n.r.) Close-up van de tip met bruine aanslag achter de afdeklazen; Ruimte tussen het frame van de tip en de tipkap, de tipkap sluit niet goed aan.

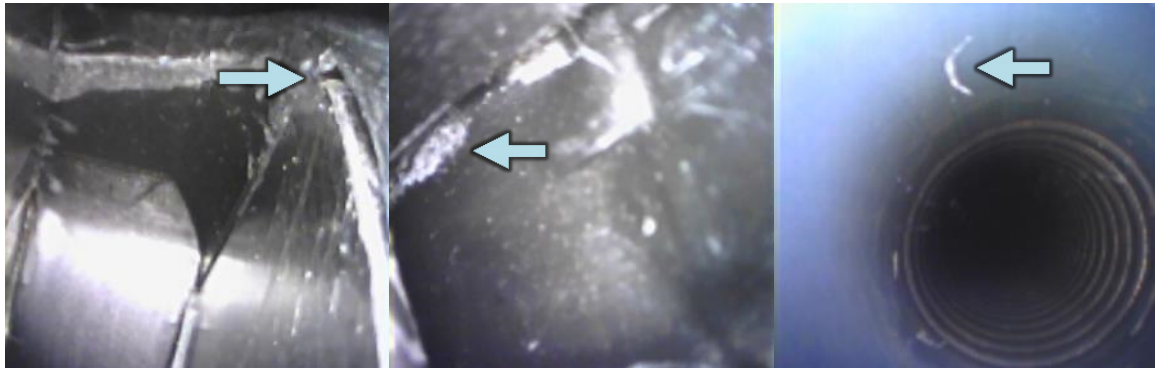
Figuur 54: Borescoopbeelden (v.l.n.r.) Duidelijke ruimte tussen frame van de tip en tipkap; Enige witte aanslag in de rand van de tangentialruimte; Vezel in het afzuig-/biopsiekanaal, net voor de overgang van de gladde buis (distaal) naar de geribbelde buis (proximaal).

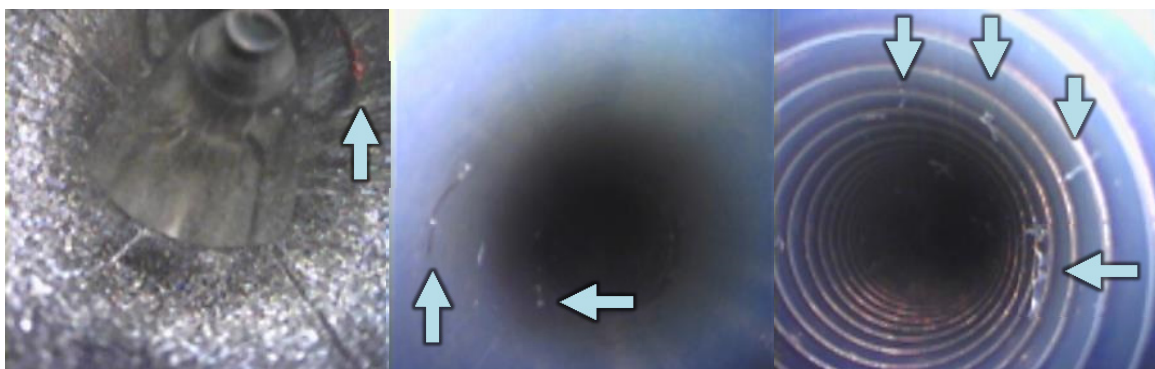
Figuur 55: Borescoopbeelden (v.l.n.r.) Rood-bruine aanslag in de ingang van het afzuig-/biopsiekanaal in het bedieningshuis; Vezels in de gladde buis van het afzuig-/biopsiekanaal; Vezels in de geribbelde buis van het afzuig-/biopsiekanaal.

Controleer of de droogkasten goed functioneren en niet te vaak worden geopend en of alle scopen altijd de ingestelde droogtijd krijgen, maar ook of deze droogtijd daadwerkelijk voldoende is. Wellicht dat de scopen, mogelijk ondanks volgen van de voorschriften, te lang vochtig blijven en daardoor oxidatie is ontstaan op zelfs goed bereikbare oppervlakken van de tip van Scoop A en Scoop B en vocht is achtergebleven bij de ingang van het afzuig-biopsiekanaal van Scoop B.

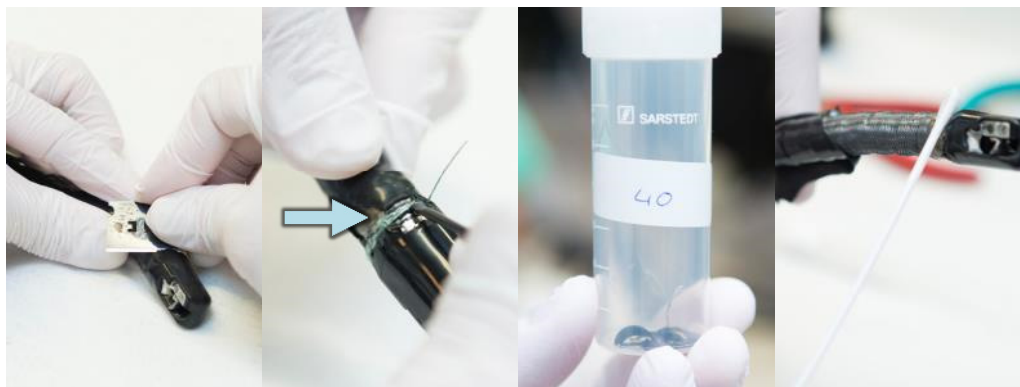
Figuur 56: (v.l.n.r.) Lossnijden van de voorste verlijming van het cardanrubber. Groene draad onder de voorste verlijming van het cardanrubber; Opgeslagen delen verlijming {40}; Bemonsteren onder de voorste verlijming van het cardanrubber en onder het cardanrubber.

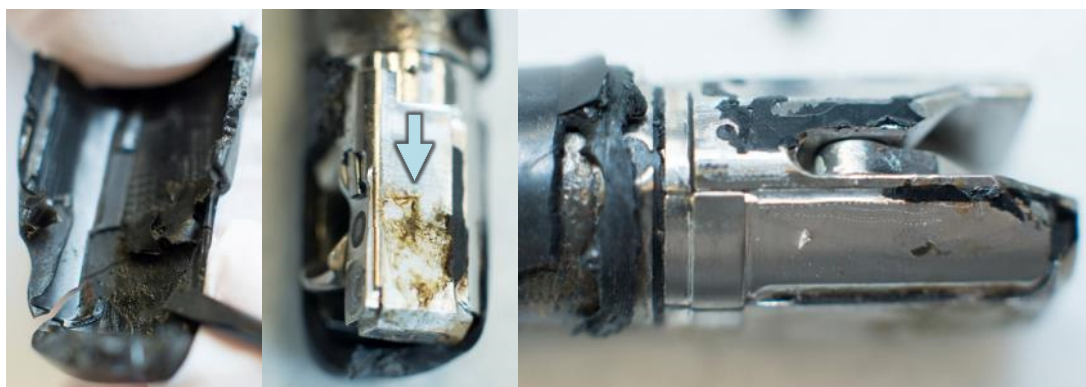
Figuur 57: (v.l.n.r.) Brosse structuur van de tipkap; Bruine aanslag onder de tipkap; Zwarte lijm onder de tipkap.

De **bruine aanslag** onder de tipkappen van beide scopen en de **onvolledige verlijming** onder de tipkappen, lieten zien dat vocht en/of micro-organismen onder de tipkappen hebben kunnen komen. De onder de tipkap aangetroffen lijmafdichting van de armcover bleek bij beide scopen niet volledig te zijn. Sommige groeven rond de armcover waren in het geheel niet met lijm gevuld en vormden zo een aannemelijke lekroute richting het binnenwerk van de scopen.

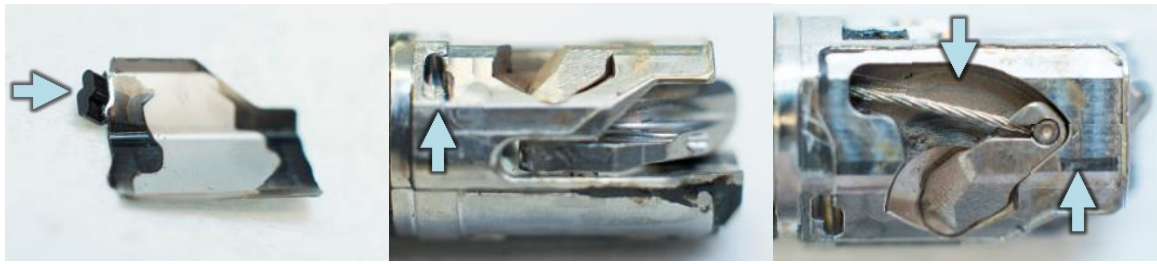
Figuur 60: (v.l.n.r.) Losgemaakte armcover met daaraan de van zwarte lijm gevormde afdruk van het "extra gat"; "Extra gat" in het tiphuis; Bruine aanslag onder de armcover.

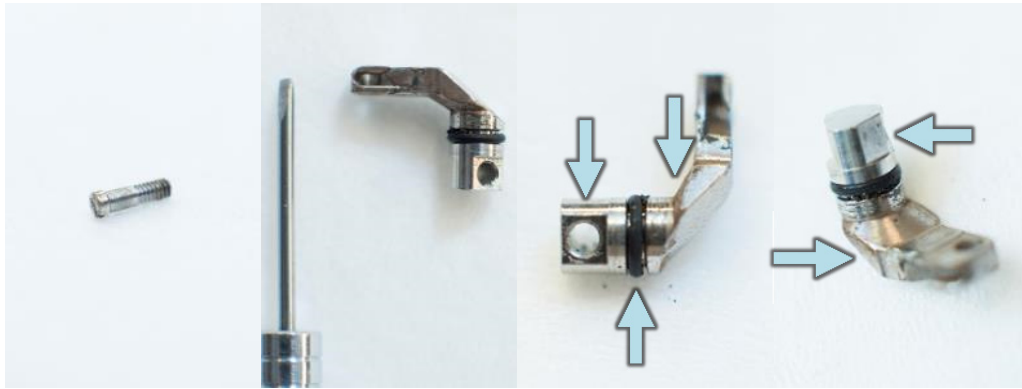
Figuur 62: (v.l.n.r.) De schroef waarmee de tangenlift op de hef-as was bevestigd; Hefboom met hef-as en O-ring naast een 1mm diameter schroevendraaier; Bruine aanslag op de hefboom, hef-as en O-ring; Bruine aanslag zowel aan aandrijfszijde (onderste pijl) als patiëntzijde (bovenste pijl).

Het is duidelijk dat met name tussen hef-as en tangenlift vocht of micro-organismen kunnen doordringen, terwijl hier geen ruimte of bereikbaarheid is voor borstels of krachtige stroming. Op de rasterelektronenmicroscopbeelden (zie Bijlage G) is te zien dat deze bruine aanslag bestaat uit combinaties van poederachtig materiaal lijkend op **slijt- of oxidatieproducten**, materialen die sterk lijken op **samenstellingen van oxidatieproducten met bacteriën** en materialen die een **organisch karakter** lijken te hebben. Het is op basis van de verrichte metingen echter niet mogelijk om uitsluitsel te geven over de daadwerkelijke en exacte samenstelling van deze materialen.

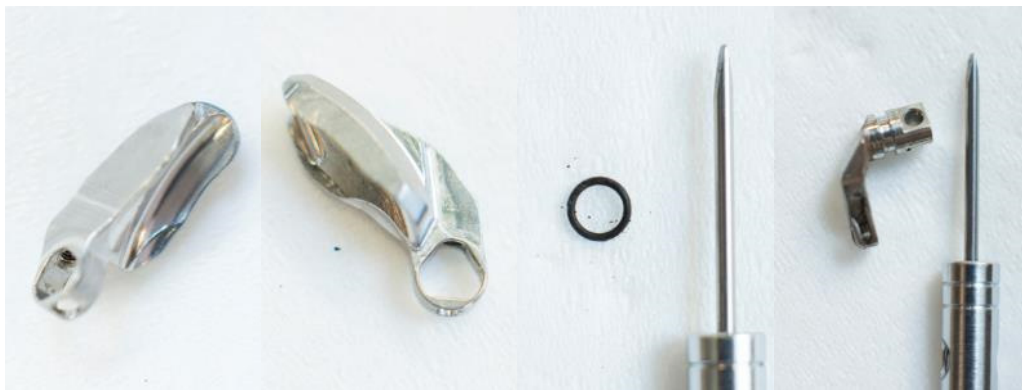
Figuur 63: (v.l.n.r.) Tangenlift met bruine aanslag in het asgat; Tangenlift; O-ring met bruine aanslag naast een 1mm diameter schroevendraaier; Hefboom met hef-as naast een 1mm diameter schroevendraaier, bruine aanslag in O-ringgroef zowel aan aandrijfszijde als patiëntzijde.

Op de hefboom, hef-as en O-ring alsmede in de groef in de hef-as waarin de O-ring rust werd zowel aan de aandrijfhuiszijde als aan de patiëntzijde **bruine aanslag** gevonden in beide scopen. Dit suggereert dat vocht tot al deze plaatsen wist door te dringen. Aangezien er ook bruine aanslag in de aandrijfruimtes is aangetroffen, is het niet ondenkbaar dat bij beide scopen vocht zijn weg heeft gevonden naar de aandrijfruimte via de O-ring en/of via de armcover en/of via de bedieningskabel na een lekkage in de insertietube of het afzuig-/biopsiekanaal. De route via de O-ring is uitvoerig besproken in het rapport "Onderzoek Olympus TJF-Q180V Scoop n.a.v. gevonden contaminatie na reiniging en desinfectie" uit 2012. Het is dus niet uit te sluiten dat vocht of micro-organismen rond en over de O-ring van aandrijfnaar de patiëntzijde of andersom zijn gemigreerd, **maar in de huidige casus is een migratie via de onvolledige afdichtingen van de armcover of via de bedieningskabel na een andere lekkage minstens zo waarschijnlijk**. Daar na een lekkage een risico bestaat dat vocht of micro-organismen in het (in principe van de patiënt afgesloten) binnenwerk van de scoop achterblijven, is het belangrijk dat alle afdichtingen in alle richtingen goed functioneren.

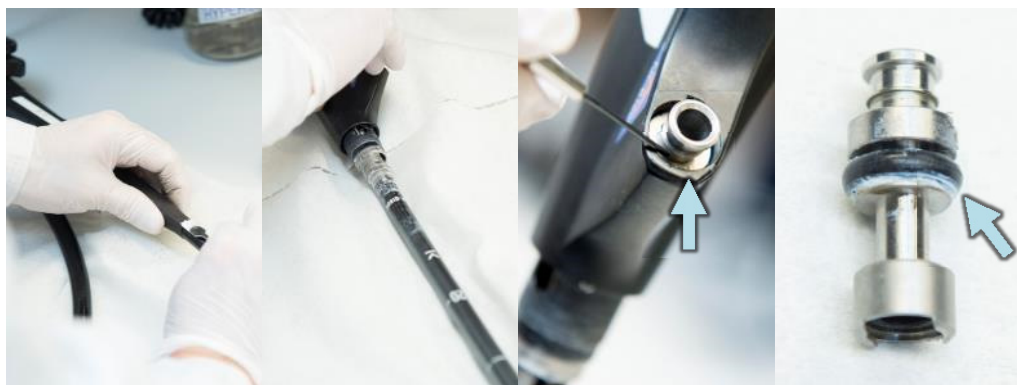
Figuur 64: (v.l.n.r.) Speksteenpoeder wordt aangebracht om de distale manchet van het bedieningshuis over de insertietube te kunnen schuiven; Onder de distale manchet komt geen Olympus naammerk tevoorschijn, insertietube is niet origineel; Waterdruppels onder de rubber ring van de ingang van het afzuig-/biopsiekanaal in het bedieningshuis; Ingangsventiel met O-ring voorzien van op siliconengel gelijkend materiaal.

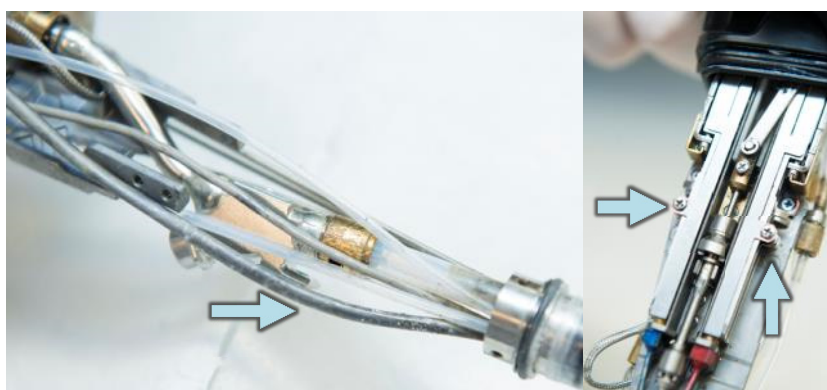
- Krimpkoos in bedieningshuis om einde afzuig-/biopsiekanaal zit op een niet standaard locatie (zie bijlage H).
- Op de buitenkant van de kanalen in het bedieningshuis zijn duidelijke vochtsporen aanwezig in de vorm van aanslag.

Figuur 65: (v.l.n.r.) Kanalen in het bedieningshuis, vochtshadesporen op de buitenkant van verschillende kanalen; Binnenwerk bedieningshuis met schroeven waarop de groene borglijm ontbreekt.

In Scoop B werd aan de buitenkant van de kanalen in het bedieningshuis aanslag gevonden die unaniem door het onderzoeksteam werd gekarakteriseerd als [vochtsporen](#). Deze constatering strookte geheel met de waarneming van aanzienlijke oxidatie rond de elektrische schakeling in het bedieningshuis en op de koppelingsdelen van de signaalslang in het bedieningshuis. Ook de onderhoudsgeschiedenis van Scoop B (registraties van het Reparatiebedrijf en in het intern systeem van UMC Utrecht) liet zien dat sprake is geweest van lekkage in Scoop B. Vloeistoffen en micro-organismen kunnen hierdoor in het bedieningshuis zijn achtergebleven.

Zorg bij reparatie na een lekkage altijd voor adequate reiniging, desinfectie en droging van het binnenwerk van de scoop om te voorkomen dat bij een eventueel volgend lek of falen van afdichtingen micro-organismen vanuit de scoop naar buiten kunnen verplaatsen en om te voorkomen dat aanwezig vocht schade veroorzaakt door oxidatie. Als het binnenwerk schoon is en alle afdichtingen betrouwbaar zijn, is ook het achterhalen van latere besmettingsbronnen, -richtingen en oorzaken gemakkelijker en minder kostbaar.

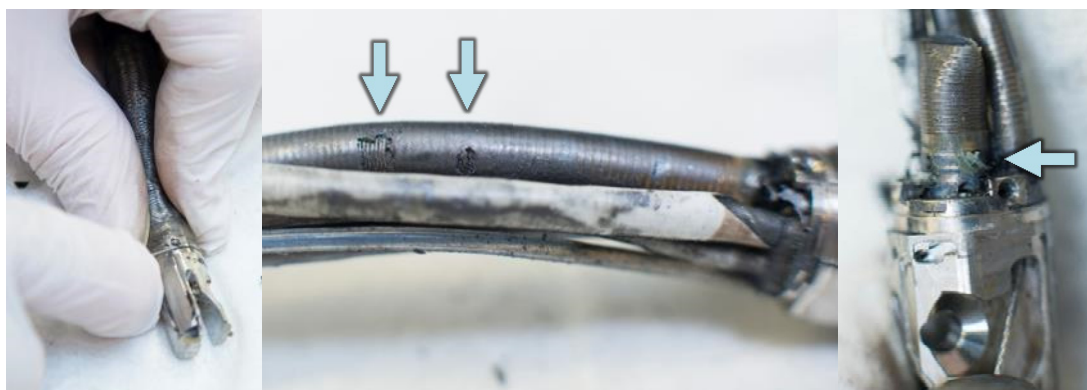
Figuur 66: (v.l.n.r.) Schroeven van tipbevestiging zijn lastig los te krijgen doordat deze zijn bedekt met lijm; Ernstig beschadigde buitenmantel van afzuig-/biopsiekanaal; Groene draad zichtbaar in zwarte bevestigingslijm van het afzuig-/biopsiekanaal.

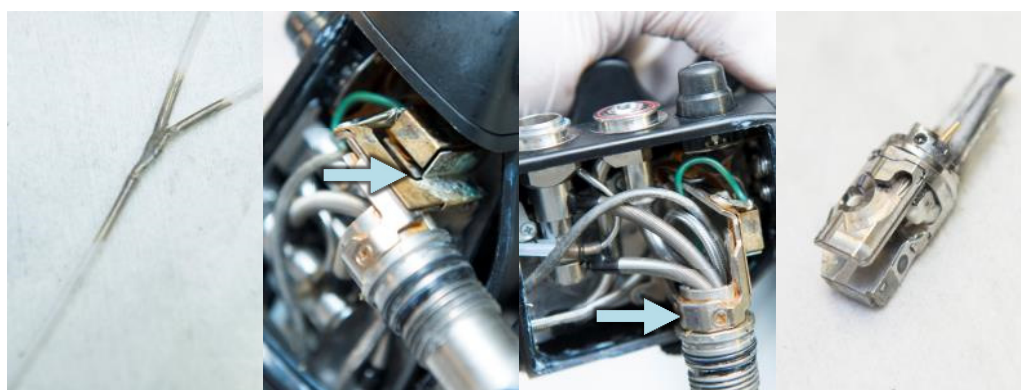
Alvorens deze op te slaan, wordt het bedieningshuis nog van binnen geïnspecteerd en hier wordt ernstige vochtschade ontdekt:

Figuur 67: (v.l.n.r.) Y-koppeling waterluchtkanaal; Sterke oxidatie rond elektrische schakeling in bedieningshuis; Sterke oxidatie op koppelingsdelen signaalslang in bedieningshuis; Losgeknipte tip van Scoop B.

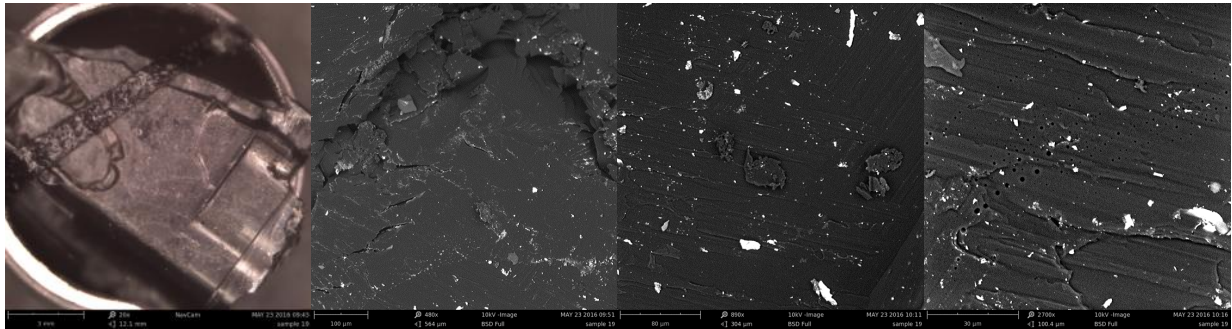
Figuur G01: (v.l.n.r.) Binnenzijde stuk tipkap Scoop A; Detailscan (480x). Structuur van het kunststof; Detailscan (890x). Oppervlaktestructuur met deeltjes; Detailscan (2700x). Zichtbare luchtballen.

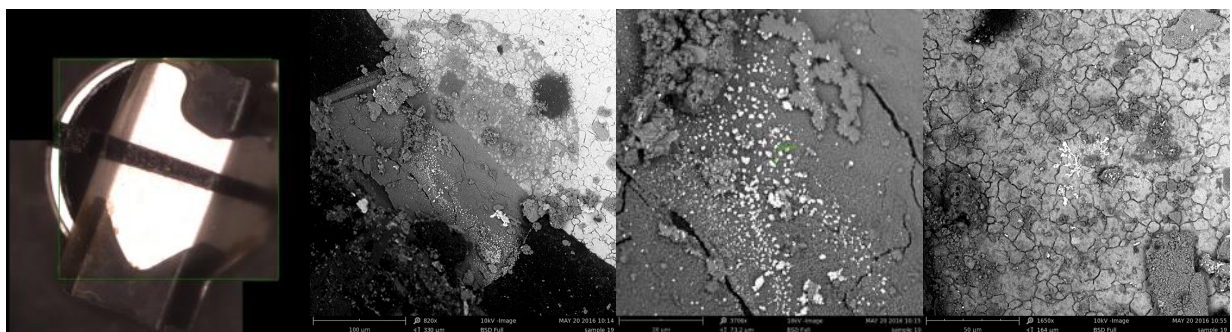
Figuur G02: (v.l.n.r.) Binnenzijde arm cover Scoop A; Detailscan (820x). Opgedroogd materiaal; Detailscan (7700x). Opgedroogd, organisch ogend materiaal; Detailscan (1650x). Opgedroogd, organisch ogend materiaal.

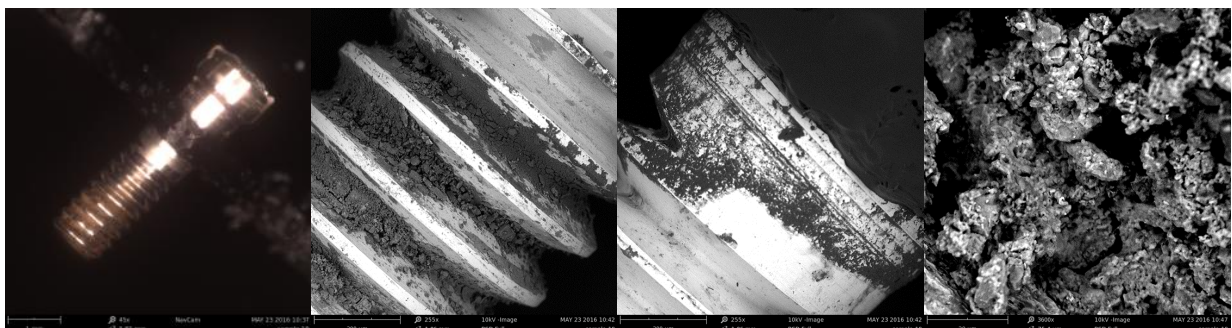
Figuur G03: (v.l.n.r.) Schroef tangenlift Scoop A; Detailscan (255x). Poederachtig, bruin materiaal in schroefdraad; Detailscan (255x). Poederachtige bruine aanslag op schroefhals; Detailscan (3600x). Poederachtige bruine aanslag met organische kenmerken.

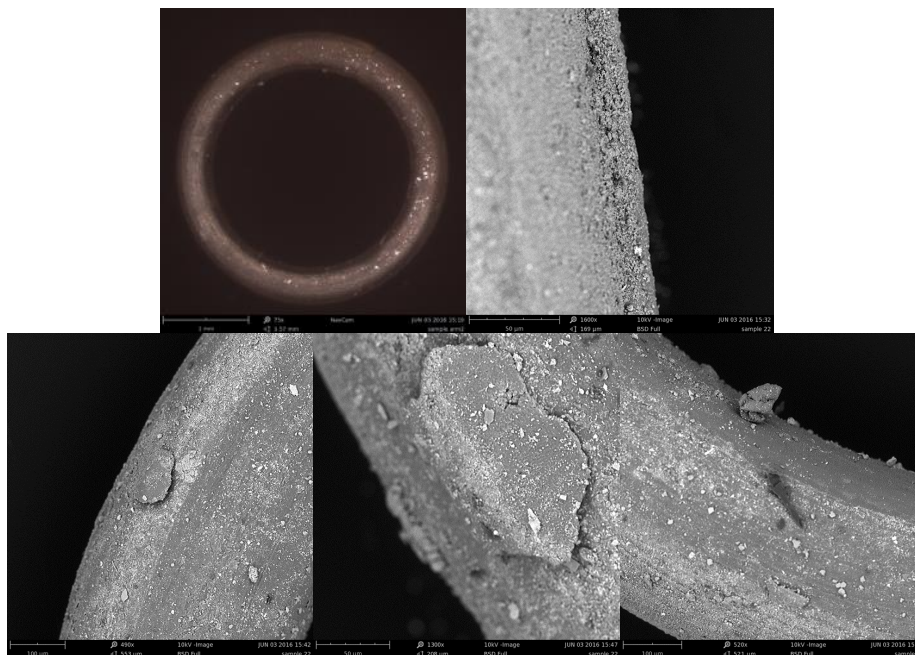
Figuur G04: (v.l.n.r.) O-ring Scoop A; Detailscan (1600x). Poreuse, ruwe oppervlakte; Detailscan (490x). Beschadiging oppervlakte; Detailscan (1300x). Beschadiging oppervlakte; Detailscan (520x). Losliggende deeltjes.

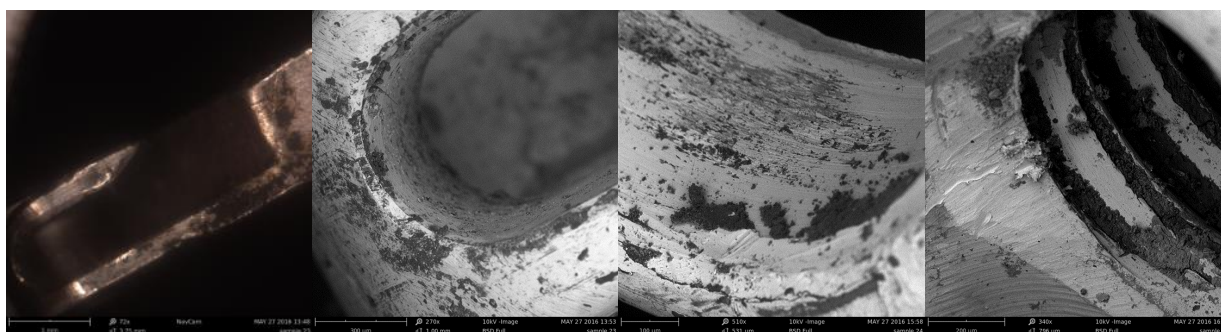
Figuur G06: (v.l.n.r.) Hefboom Scoop A; Detailscan (270x). Bruine aanslag in hefboom.; Detailscan (510x). Bruine aanslag in hefboom; Detailscan (340x). Bruine aanslag in schroefdraad in hef-as.
