**Investigation of Olympus TJF-Q180V Scopes at UMC Utrecht regarding contamination found after cleaning and disinfection
Reporting, Conclusions and Suggestions**

Onderzoek Olympus TJF-Q180V Scopen UMC Utrecht

Verslaglegging, Conclusies en Suggesties

19 April 2017

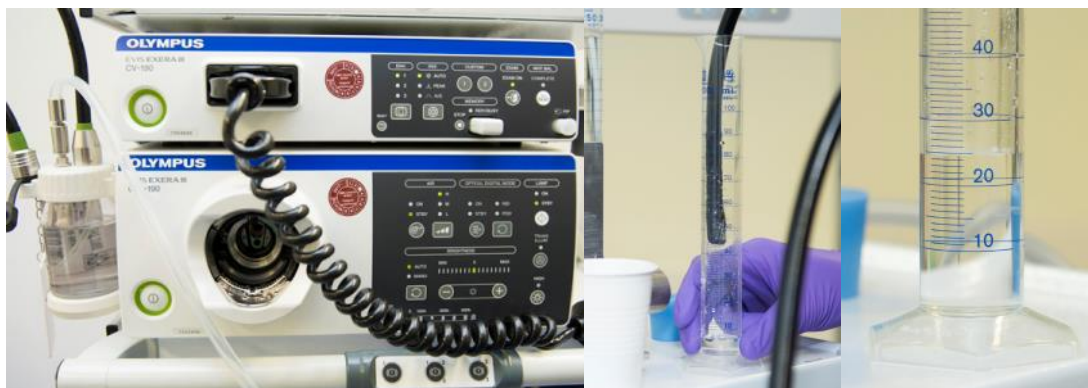
- Waterdebiet: 25ml in 30s = 50ml/min
- Luchtdebiet: 1600ml/min
- Afzuigdebiet water: 650ml in 30s = 1300ml/min

Olympus geeft aan dat deze voldoen aan de Olympus standaarden, maar wenst niet te delen wat deze standaarden zijn.

Figuur 5: (v.l.n.r.) Gebruikte lichtbron; Opvangen water van waterdebietmeting; Doorgespoeld water na 30 seconden.

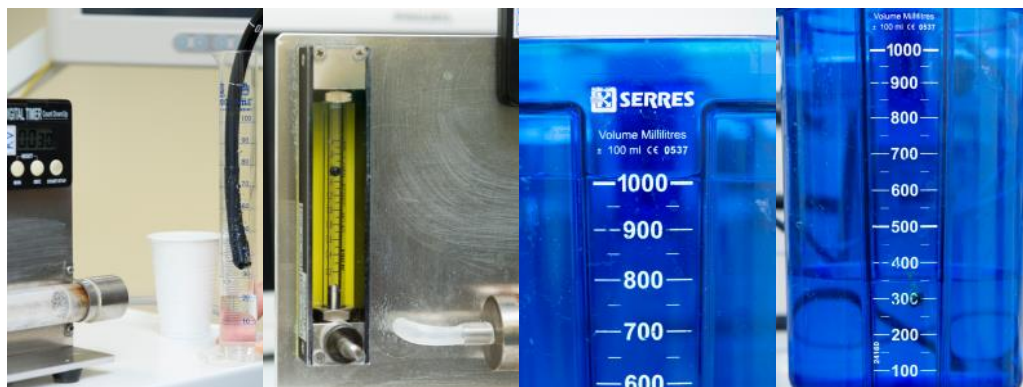
- Waterdebiet: 23ml in 30s = 46ml/min
- Luchtdebiet: = 1600ml/min
- Afzuigdebiet water: 650ml in 30s = 1300ml/min

Olympus geeft aan dat deze voldoen aan de Olympus standaarden, maar wenst niet te delen wat deze standaarden zijn.

Figuur 11: (v.l.n.r.) Meting waterdebiet na 30 seconden; Luchtdebietmeting; Startvolume afzuigdebiet water; Restant volume water na 30 seconden afzuigen.

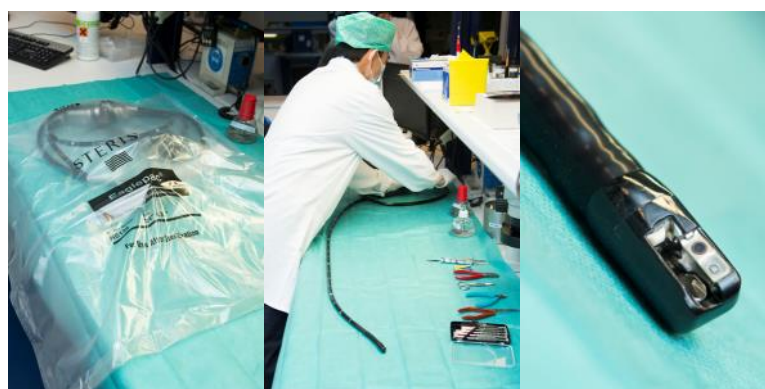
08:44 uur Scoop A wordt door P8 uit de zakken gehaald en de uitwendige inspectie begint. De tip lijkt bij deze eerste inspectie geen bijzonderheden te vertonen.

Figuur 28: (v.l.n.r.) Scoop A op de onderzoekstafel; Scoop A uitgepakt; De tip van Scoop A.

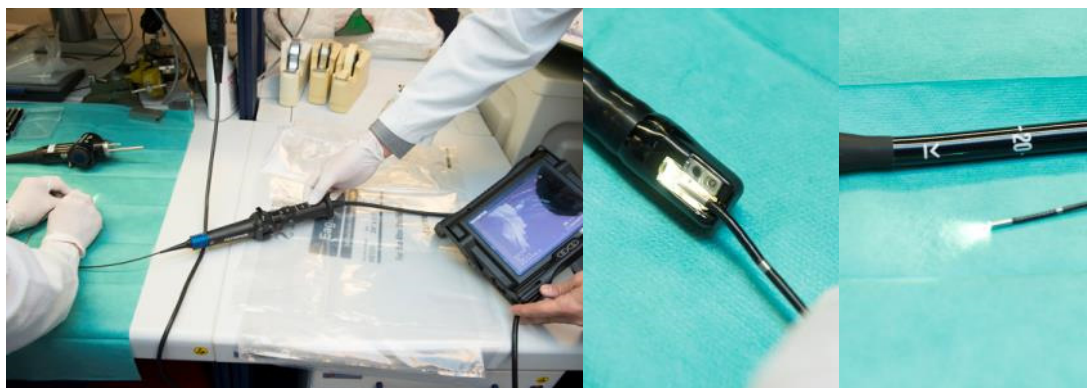
Figuur 34: (v.l.n.r.) Afzuig-/biopsiekanaalinspectie met borescoop; Tip van de borescoop in de tangenliftruumte; Referentiefoto waarop te zien is tot hoever de borescoop vanaf de tipzijde van Scoop A was ingebracht.

Beschadigingen of constructiedefecten van endoscopen: Het afzuig-/biopsiekanaal van Scoop A bevatte een *beschadiging vlakbij de tip*. Op zowel de Nikon D800 foto's als de rasterelektronenmicroscopfoto's is deze beschadiging duidelijk te zien en is te zien dat deze tot op de veerwikkeling in de wand van de buis doorloopt. Het is niet onaannemelijk dat in de ruimte onder deze beschadiging MR Klebsiella heeft kunnen persisteren. Bij de laatste tests én op de rasterelektronenmicroscopfoto's is hiervan echter niets meer teruggevonden. De gevonden *oxidatiesporen en aanslag in het binnenwerk* van Scoop B duiden op achtergebleven vocht, wat micro-organismen bevat kan hebben. Dit vocht kan, als er ergens een lek of slecht functionerende afdichting of verlijming aanwezig was, vervolgens in het afzuig-/biopsiekanaal of de ruimte rond de tangenlift, en vervolgens in patiënten terecht zijn gekomen.

Regelmatig inspecteren van de kanalen met een borescoop, zou een relatief goedkope en werkbare manier kunnen zijn om beschadigingen in de kanalen tijdig te detecteren. Als schade die tot lekkage kan gaan leiden tijdig wordt opgespoord, wordt het risico verkleind dat micro-organismen in het binnenwerk van de scoop terechtkomen en na reparatie alsnog in een patiënt terechtkomen.

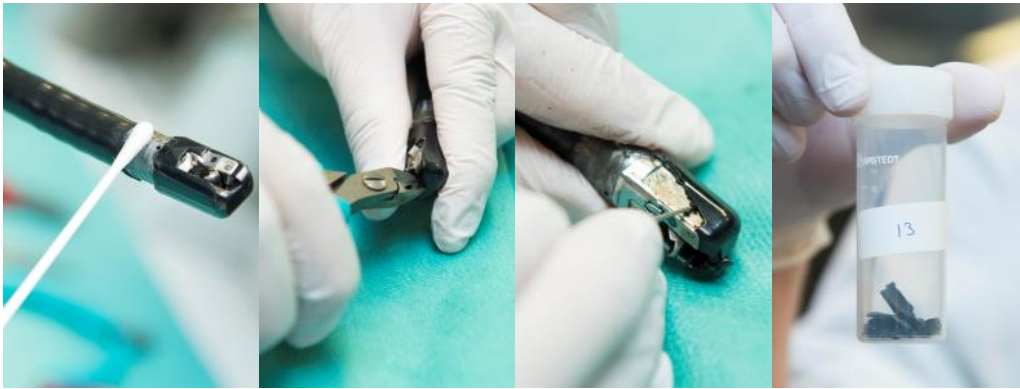
De tipkap wordt losgemaakt door deze door te knippen, waarbij een aantal zaken opvalt:

- De tipkap voelt harder dan gebruikelijk volgens P8.
- De tipkap valt bros uiteen bij het demonteren. Olympus geeft aan dat deze taai hoort te zijn en bijna in zijn geheel van de tip verwijderd hoort te kunnen worden. Deze waarneming wordt herkend door AL uit eerdere demontages.

Figuur 38: (v.l.n.r.) Bemonstering onder voorste verlijming cardanrubber {11}; Losknippen tipkap; Loswerken tipkap; Opslag stukken tipkap {13}.

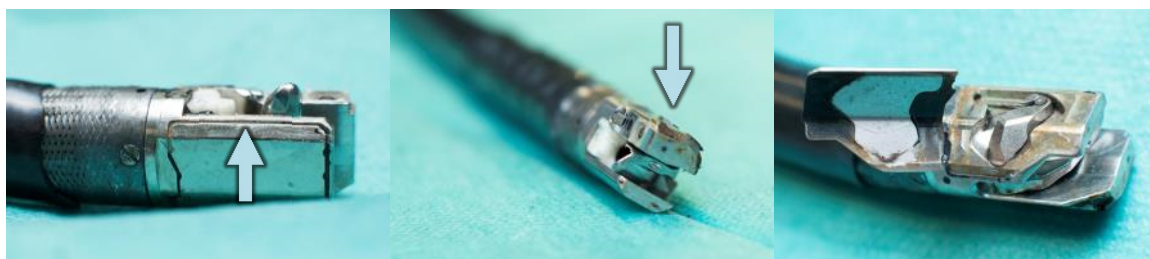
- P8 uit twijfels over de herkomst van de armcover: een normaal aanwezig lipje om de armcover makkelijk te verwijderen ontbreekt volgens P8.
 - Armcover zit vast gesoldeerd aan de tip, wat niet strookt met Olympusstandaarden (zie Bijlage H).

- De lijm zit niet overal onder de armcover, waardoor de afdichting onvolledig is.
 - Bruine aanslag onder de armcover.

Figuur 40: (v.l.n.r.) Zijaanzicht armcover waarop te zien is dat een deel van de sluitgroef geen lijm bevat; Vooraanzicht tip met bruine aanslag; Geopende armcover, nog vast aan de tip door de soldering, met onder de armcover bruine aanslag.

De **bruine aanslag** onder de tipkappen van beide scopen en de **onvolledige verlijming** onder de tipkappen, lieten zien dat vocht en/of micro-organismen onder de tipkappen hebben kunnen komen. De onder de tipkap aangetroffen lijmafdichting van de armcover bleek bij beide scopen niet volledig te zijn. Sommige groeven rond de armcover waren in het geheel niet met lijm gevuld en vormden zo een aannemelijke lekroute richting het binnenwerk van de scopen.

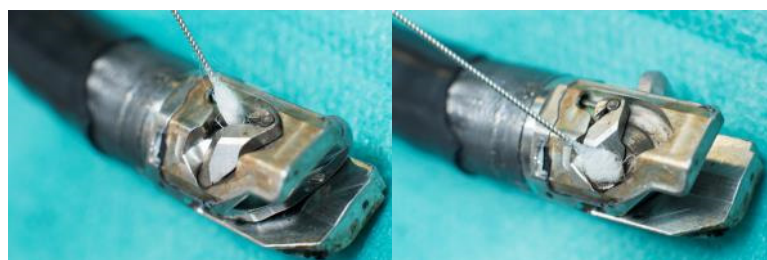
Figuur 41: (v.l.n.r.) Bemonsteren in de aandrijfruimte met tangenlift deels omhoog {20}; Bemonsteren in de aandrijfruimte met tangenlift helemaal omhoog {20};

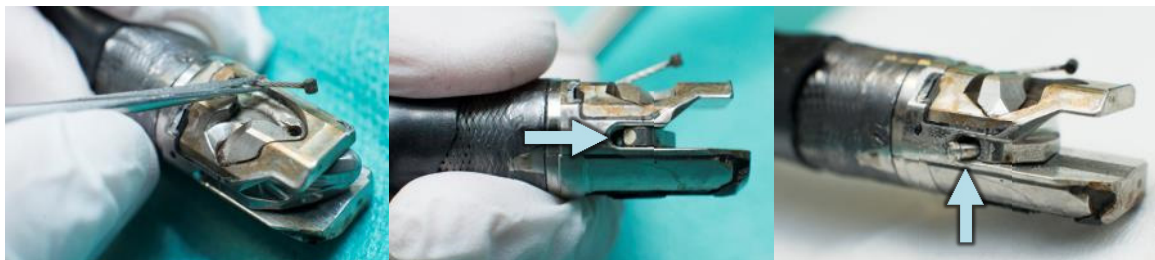
Figuur 42: (v.l.n.r.) Loshalen aandrijfkabel; Witte lijm op de schroef waarmee de tangenlift op de hef-as is bevestigd; Losgehaalde schroef met bruine aanslag op de schroefdraad.

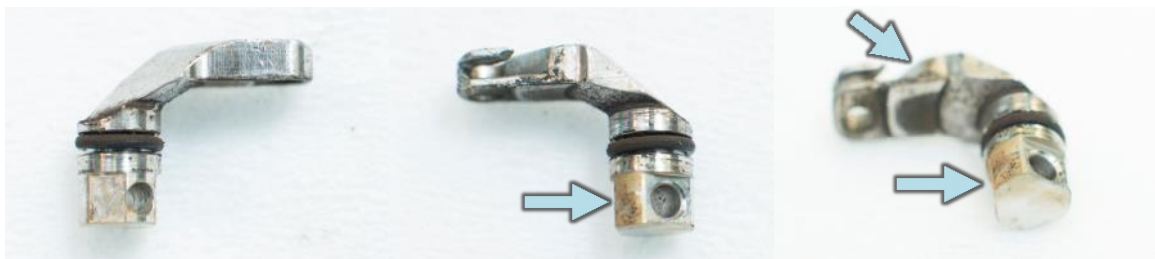
- in de groef in de hef-as waarin de O-ring lag, zowel aan de aandrijfruimtezijde als aan de patiëntzijde,
- aan de aandrijfruimtezijde en de patiëntzijde op de O-ring,
- op de patiëntzijde van de hef-as, met name daar waar de tangenlift rond de as bevestigd was,
- in het as-gat van de tangenlift, daar waarin de hef-as bevestigd was,
- aan de schroef waarmee de tangenlift op de hef-as bevestigd was,
- op verschillende plekken op de tangenlift.

Figuur 43: (v.l.n.r.) Hefboom met hef-as en O-ring; Bruine aanslag op hef-as en beide zijden O-ring; Bruine aanslag op hef-as en hefboom op meerdere oppervlakken.

Op de hefboom, hef-as en O-ring alsmede in de groef in de hef-as waarin de O-ring rust werd zowel aan de aandrijfhuiszijde als aan de patiëntzijde **bruine aanslag** gevonden in beide scopen. Dit suggereert dat vocht tot al deze plaatsen wist door te dringen. Aangezien er ook bruine aanslag in de aandrijfruimtes is aangetroffen, is het niet ondenkbaar dat bij beide scopen vocht zijn weg heeft gevonden naar de aandrijfruimte via de O-ring en/of via de armcover en/of via de bedieningskabel na een lekkage in de insertietube of het afzuig-/biopsiekanaal. De route via de O-ring is uitvoerig besproken in het rapport "Onderzoek Olympus TJF-Q180V Scoop n.a.v. gevonden contaminatie na reiniging en desinfectie" uit 2012. Het is dus niet uit te sluiten dat vocht of micro-organismen rond en over de O-ring van aandrijfnaar de patiëntzijde of andersom zijn gemigreerd, **maar in de huidige casus is een migratie via de onvolledige afdichtingen van de armcover of via de bedieningskabel na een andere lekkage minstens zo waarschijnlijk**. Daar na een lekkage een risico bestaat dat vocht of micro-organismen in het (in principe van de patiënt afgesloten) binnenwerk van de scoop achterblijven, is het belangrijk dat alle afdichtingen in alle richtingen goed functioneren.

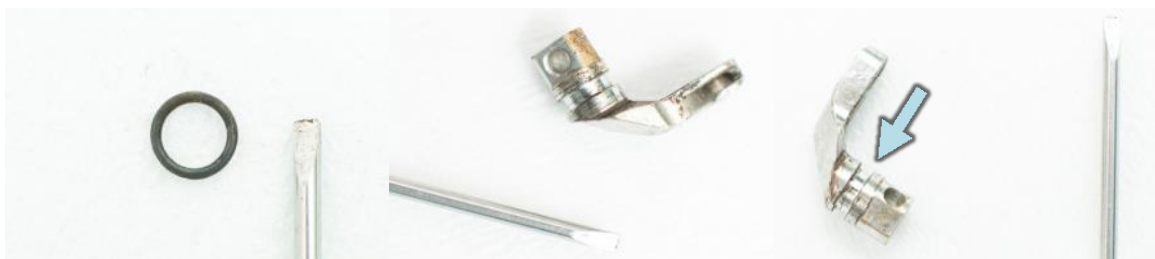
Figuur 44: (v.l.n.r.) O-ring naast schroevendraaier van 1mm diameter; Hefboom met hef-as naast schroevendraaier van 1mm diameter; Hefboom met bruine aanslag in O-ringgroef van hef-as.

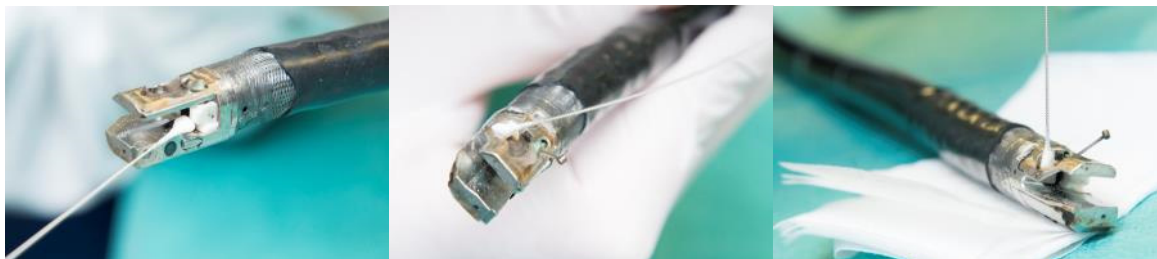
- met een pernasale droge wattenstaaf eerst het hef-asgat en de tangenlifttruimte in het gebied wat voor verwijdering van de tangenlift niet bereikbaar was {26},
- met een pernasale droge wattenstaaf alleen het hef-asgat vanaf de aandrijftruimte-zijde {27}.

Figuur 46: (v.l.n.r.) Bemonsteren onder de tangenlift {26}; Bemonsteren van hef-asgat {26}; Bemonsteren van het hef-asgat {27}.

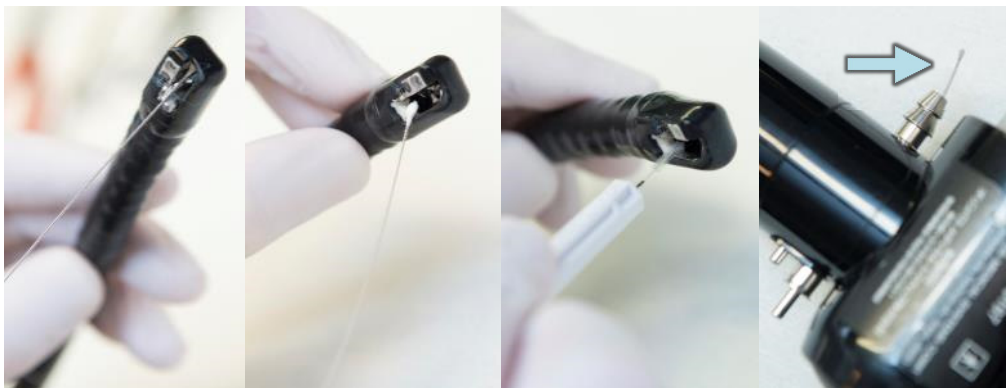
Figuur 51: (v.l.n.r.) Tangenliftruimte bemonsteren met tangenlift omhoog...; en omlaag {36}; Tangenliftruimte bemonsteren met MAJ-1888 borstel {37}; Rager uit de ingang van het afzuig-/biopsiekanaal bij connector {39}.

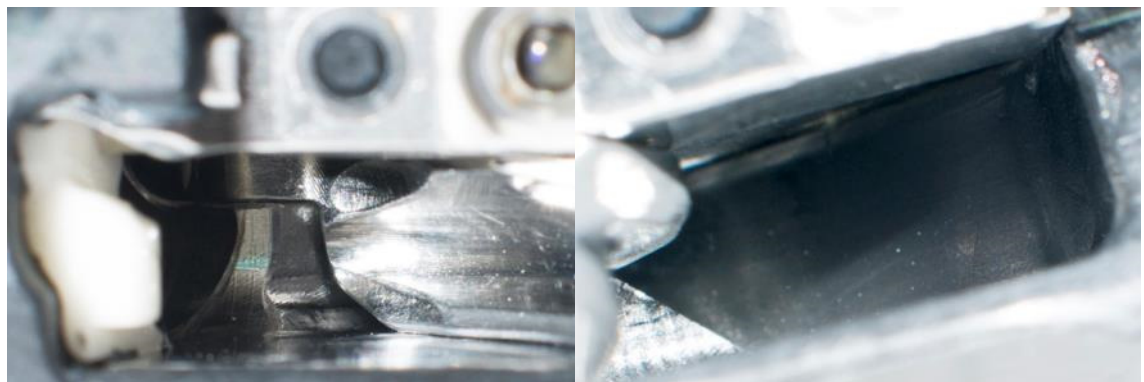
Figuur 53: (v.l.n.r.) Schoon ogende ruimte achter de tangenlift, bij de uitgang van het afzuig-/biopsiekanaal; Schoon ogende tangenliftruimte en tipkap.

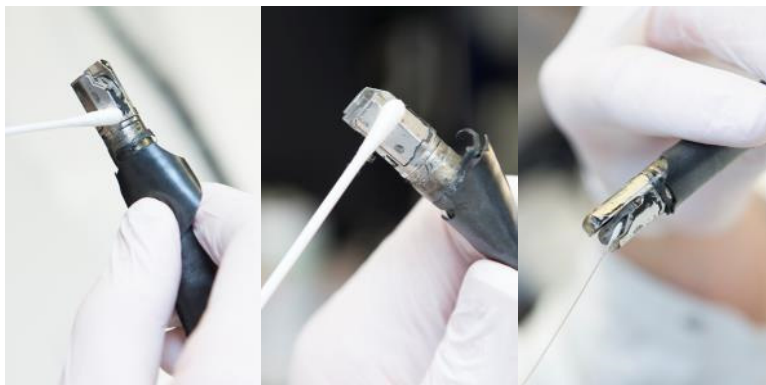
- met een pernasale droge wattenstaaf alleen de onderzijde tangenlift en ruimte rond de tangenlift {48},
- met een schone scalpel de aangetroffen bruine aanslag onder de kap {44}, een schone scalpel uit dezelfde verpakking wordt ter referentie opgeslagen {43}.

Figuur 58: (v.l.n.r.) Bemonsteren onder de tipkap {47}; Bemonsteren onder de tipkap {47}; Bemonsteren in de tangenliftruimte {48}.

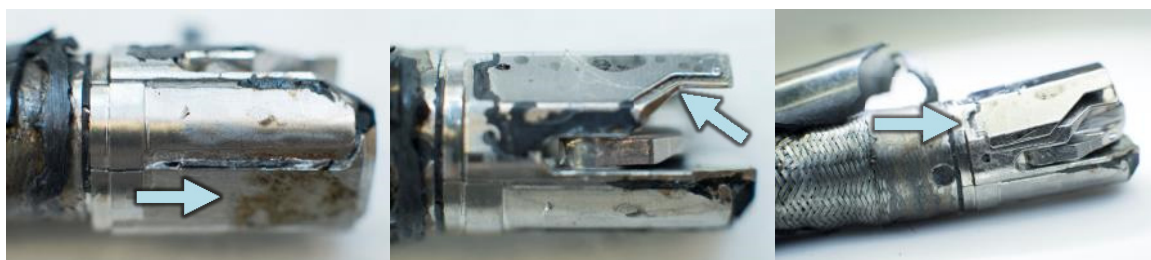
- Onvoldoende hoeveelheid zwarte lijm in de rand rondom de armcover, waardoor openingen in de afdichting aanwezig zijn.
- P8 uit twijfels over de herkomst van de armcover: een normaal aanwezig lipje om de armcover makkelijk te verwijderen ontbreekt volgens P8.
- Armcover zit vast gesoldeerd aan de tip, wat niet strookt met Olympusstandaarden (zie bijlage H).
- De lijm zit niet overal onder de armcover (zie bijlage H), waardoor de afdichting onvolledig is.
- Een "extra" holte in de tip (zie Figuur 60) lijkt volgens P8 niet origineel. Bij terugkijken van foto's van de andere scoop, blijkt deze holte ook daar aanwezig te zijn.
- Een in de "extra" holte passend stuk zwarte lijm blijkt vast aan de armcover te zitten en wordt apart opgeslagen {49}.

Figuur 59: (v.l.n.r.) Bruine aanslag onder tipkap; Opening in lijmafdichting armcover; Vastgesoldeerde armcover.

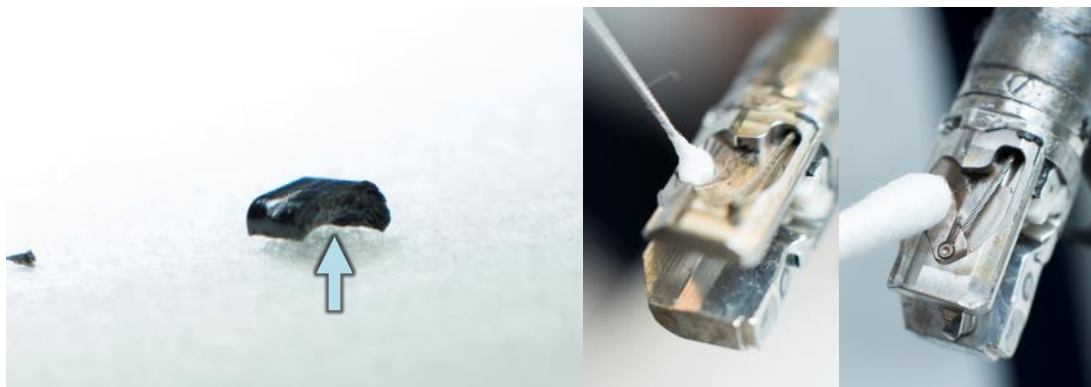
- na verwijdering van de hefboom met hef-as met een pernasale droge wattenstaaf eerst het hef-asgat en de tangenliftruimte in het gebied wat voor verwijdering van de tangenlift niet bereikbaar was {56},
- met een gewone droge wattenstaaf alleen het hef-asgat vanaf de aandrijfruimtezijde {57}.

Figuur 61: (v.l.n.r.) Bros gebroken stukje tipkap; Bemonsteren onder de armcover {56}; Bemonsteren van het hef-asgat {57};

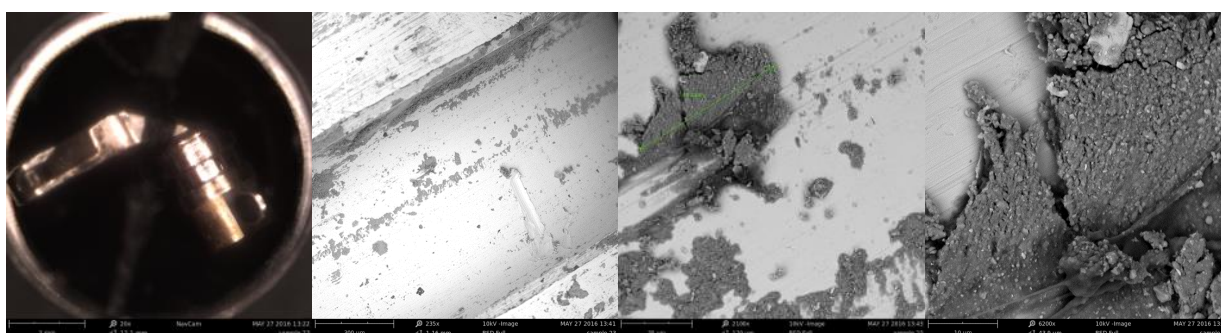
Figuur G05: (v.l.n.r.) Hefboom met hef-as Scoop A; Detailscan (235x). Bruine aanslag in groef voor de O-ring; Detailscan (2100x). Gedeelte van bruine aanslag; Detailscan (6200x). Bruine aanslag lijkt visueel op oxidatieproducten zoals deze ontstaan in aanwezigheid van bacteriën.

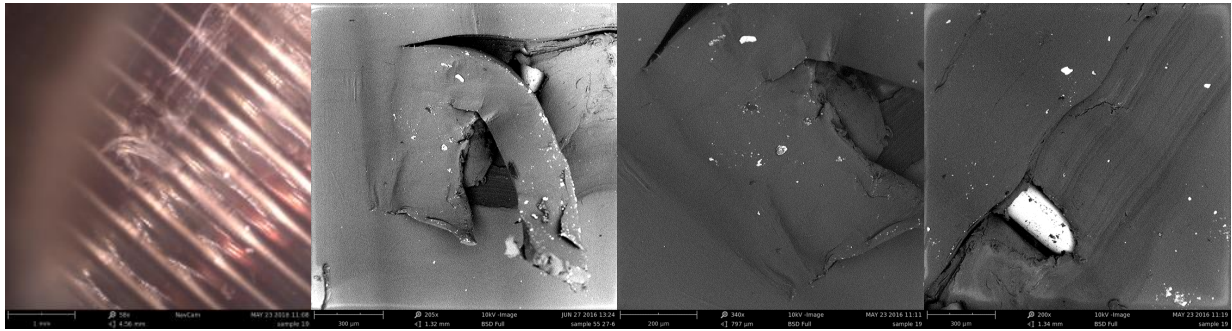
Figuur G07: (v.l.n.r.) Beschadiging in afzuig-/biopsiekanaal Scoop A; Detailscan (205x). Beschadiging oogt schoon, op wat kleine deeltjes na.; Detailscan (340x). Zeer weinig deeltjes op beschadiging; Detailscan (200x). Beschadiging is doorgedrongen tot onder de veerdraadwikkeling in de wand.

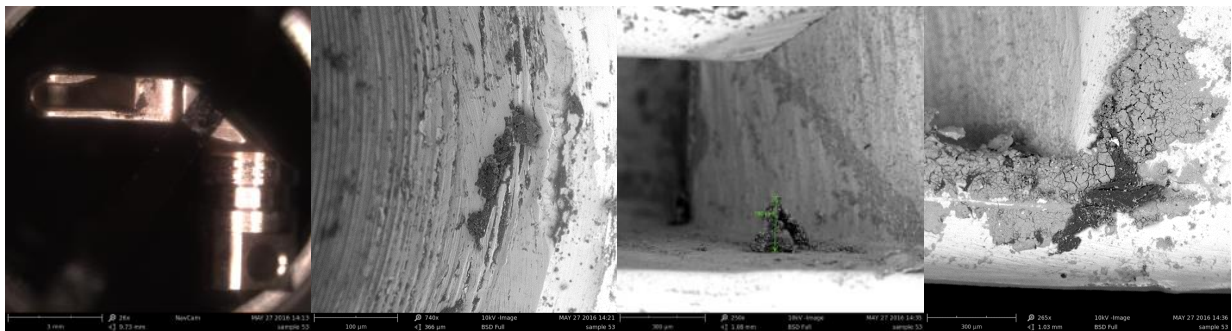
Figuur G08: (v.l.n.r.) Hefboom met hef-as Scoop B; Detailscan (740x). Bruine aanslag in schroefgat hef-as; Detailscan (250x). Opeenpakking van materiaal in hefboom. Lijkt visueel op oxidatieproducten zoals deze ontstaan in aanwezigheid van bacteriën; Detailscan (340x). Opgedroogd, poederachtig materiaal op de hefboom.

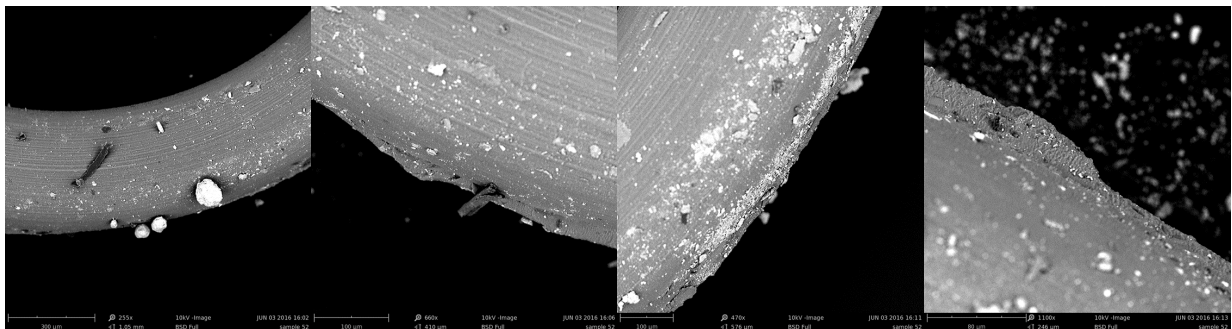
Figuur G09: (v.l.n.r.) Detailscan O-ring Scoop B (255x). Redelijk gladde oppervlakte en enige deeltjes; Detailscan (660x). Ruwheden op de buitenrand; Detailscan (470x). Ruwheden op de buitenrand en deeltjes op de oppervlakte; Detailscan (1100x). Ruwheden op de buitenrand.

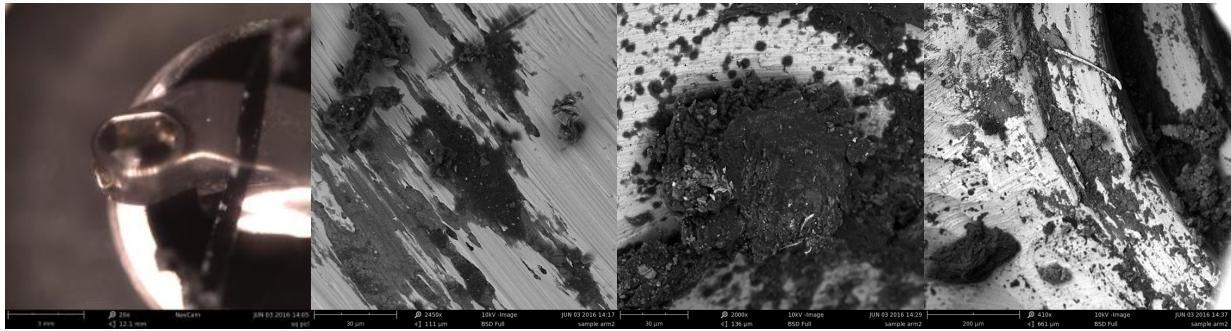
Het is duidelijk dat met name tussen hef-as en tangenlift vocht of micro-organismen kunnen doordringen, terwijl hier geen ruimte of bereikbaarheid is voor borstels of krachtige stroming. Op de rasterelektronenmicroscopbeelden (zie Bijlage G) is te zien dat deze bruine aanslag bestaat uit combinaties van poederachtig materiaal lijkend op **slijt- of oxidatieproducten**, materialen die sterk lijken op **samenstellingen van oxidatieproducten met bacteriën** en materialen die een **organisch karakter** lijken te hebben. Het is op basis van de verrichte metingen echter niet mogelijk om uitsluitsel te geven over de daadwerkelijke en exacte samenstelling van deze materialen.

Figuur G10: (v.l.n.r.) Tangenlift Scoop B; Detailscan (2450x). Bruine aanslag in hef-asgat oogt organisch; Detailscan (2000x). Materiaal lijkt visueel op oxidatieproducten zoals deze ontstaan in aanwezigheid van bacteriën; Detailscan (410x). Bruine, poederige aanslag en organisch ogende delen in schroefdraad hef-asgat.

Suggesties: Ongeacht of de bruine aanslag op de genoemde onbereikbare plaatsen oxidatie of biofilms bevatte, zullen deze plaatsen dan wel goed afgesloten, dan wel goed te reinigen gemaakt moeten worden om risico's op persisteren van micro-organismen te voorkomen. Als vocht kan doordringen tot dit soort slecht bereikbare plaatsen, kunnen micro-organismen dat wellicht ook.

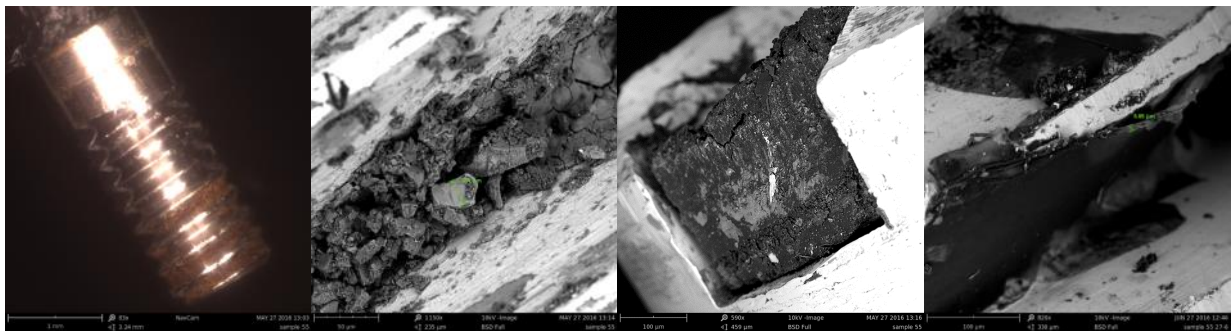
Figuur G11: (v.l.n.r.) Schroef tangenlift Scoop B; Detailscan (1150x). Poederachtig, bruin materiaal in schroefdraad. Rechtsboven is te zien dat het materiaal opgedroogd en losgebrokkelt lijkt te zijn; Detailscan (590x). Materiaal in schroefkop; Detailscan (820x). Restant van lijm (zwart in de foto) op het schroefdraad.

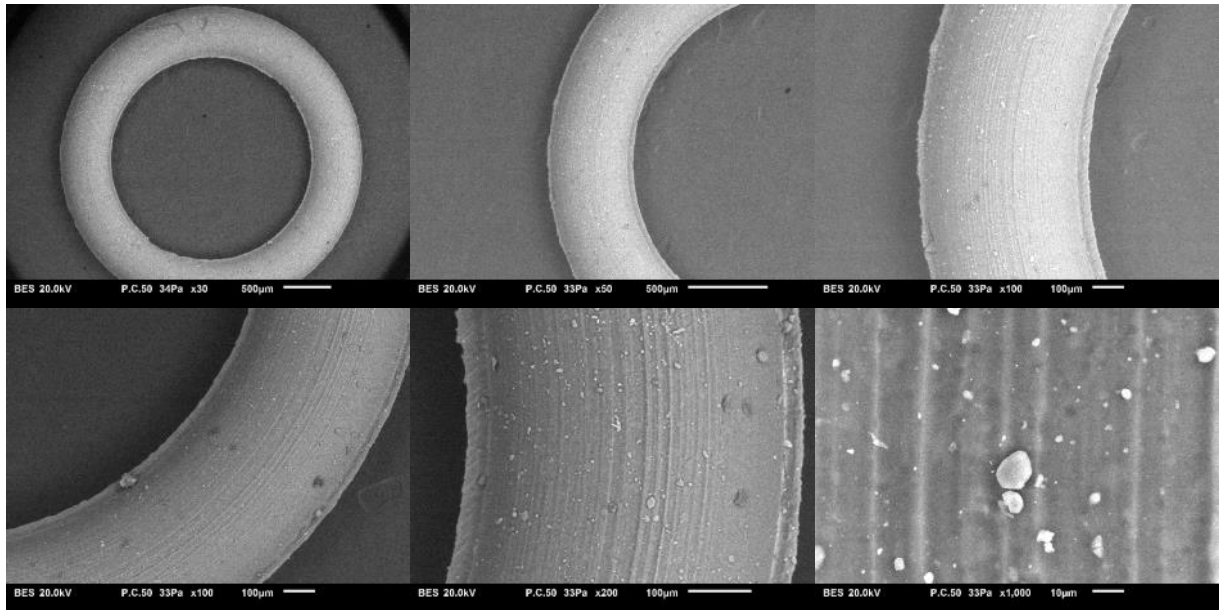
Figuur G12: (v.l.n.r., v.o.n.b.) Nieuwe, schone, ongebruikte O-ring zoals toegepast in Olympus QJF 180-V; Detailscan (50x); Detailscan (100x). Oppervlak is regelmatig en glad. Tangentiële productiesporen. Rafelige kraag uit productieproces; Detailscan (100x). Weinig deeltjes op O-ring; Detailscan (200x). Aanwezigheid van enige deeltjes blijkt zelfs bij schoon werken onvermijdelijk; Detailscan (1000x).

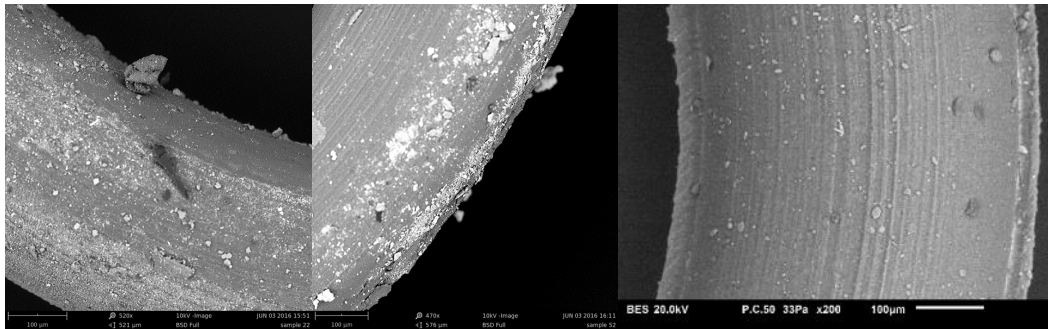
Figuur G13: Vergelijking tussen gebruikte en ongebruikte O-ringen. (v.l.n.r.) O-ring Scoop A (langst in gebruik); O-ring Scoop B (kortst in gebruik); Nieuwe O-ring (ongebruikt).
