**Rapportage KaDEr Deelproject 4: Kansenskaart Kerken
Aalten - Oost Gelre - Winterswijk**

Kansenkaart Kerken

Aalten - Oost Gelre – Winterswijk

Projectteam: Hilde Remøy, Herman Vande Putte, Lizanne Espinal
Projectleider KaDEr: Hielkje Zijlstra

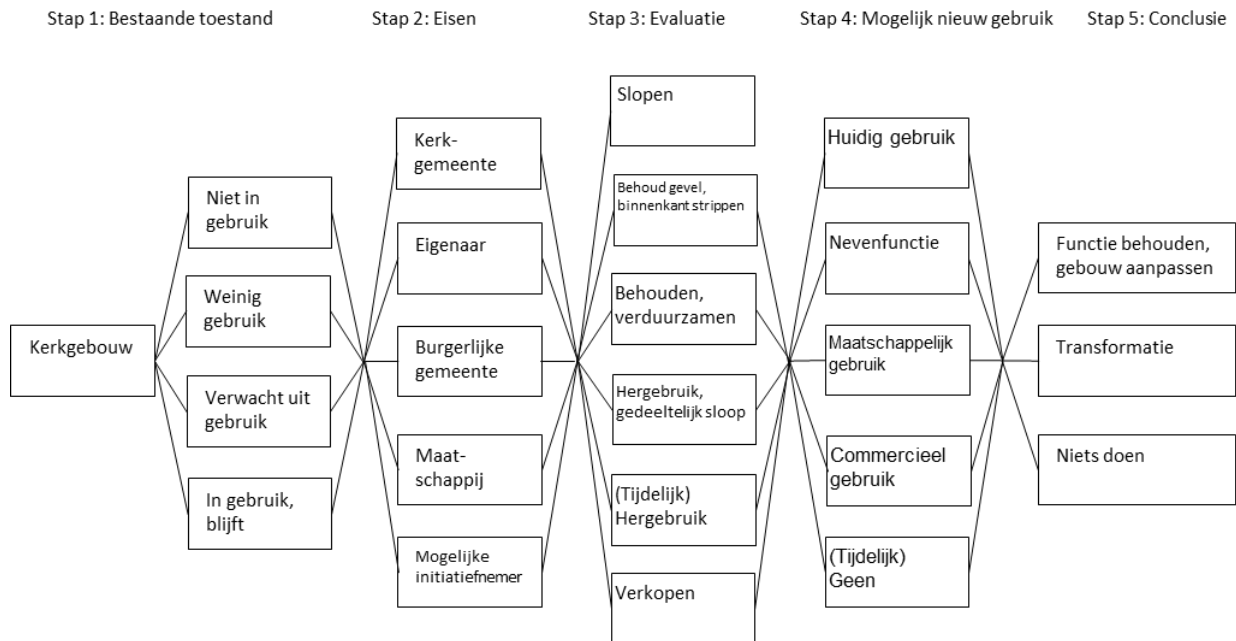
Analysekader kerken (gebaseerd op: Wilkinson, Remøy en Langston, 2014, Geraedts, van der Voordt en Remøy, 2018).

Als eerste wordt het huidige gebouw en gebruik geanalyseerd. In stap twee worden de noden; de wensen en eisen, van de eigenaar en andere stakeholders geanalyseerd, in stap 3 wordt een dieptestudie gedaan van de waarden, gebouw en gebruik, voordat in stap 4 verschillende alternatieven voor hergebruik met elkaar worden uiteengezet. Uiteindelijk wordt in stap 5 door de eigenaar en stakeholders een of meerdere alternatieven gekozen die uitgewerkt kunnen worden met een bijhorende haalbaarheidsanalyse, rekening houdend met de verschillende besluitvormingsfactoren.
